## Lac Carillon – Suivi du périphyton en 2015

| Numéro RSVL | 0142 |
| Municipalité(s) | Notre-Dame-de-Montauban et Saint-Ubalde |
| Date(s) des observations | 15 août 2015 et 5 septembre 2015 |

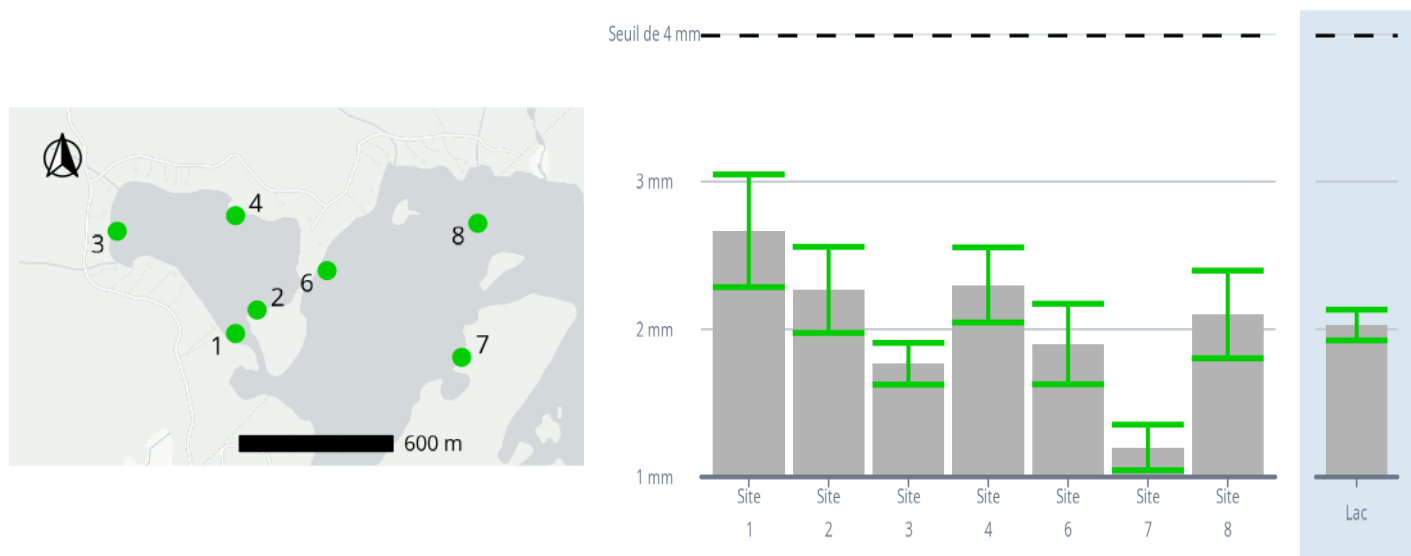
### Épaisseur moyenne du tapis de périphyton

Pour chaque site et pour l'ensemble du lac, les bandes grises représentent l'épaisseur moyenne du périphyton et les barres colorées illustrent la marge d'erreur autour de cette moyenne. À l'échelle du lac, l'épaisseur moyenne du tapis de périphyton est de 2,0 mm. Comme la marge d'erreur se situe entièrement sous la valeur seuil de 4 mm, cela suggère qu'il n'y a pas d'enrichissement en nutriments dans le littoral.

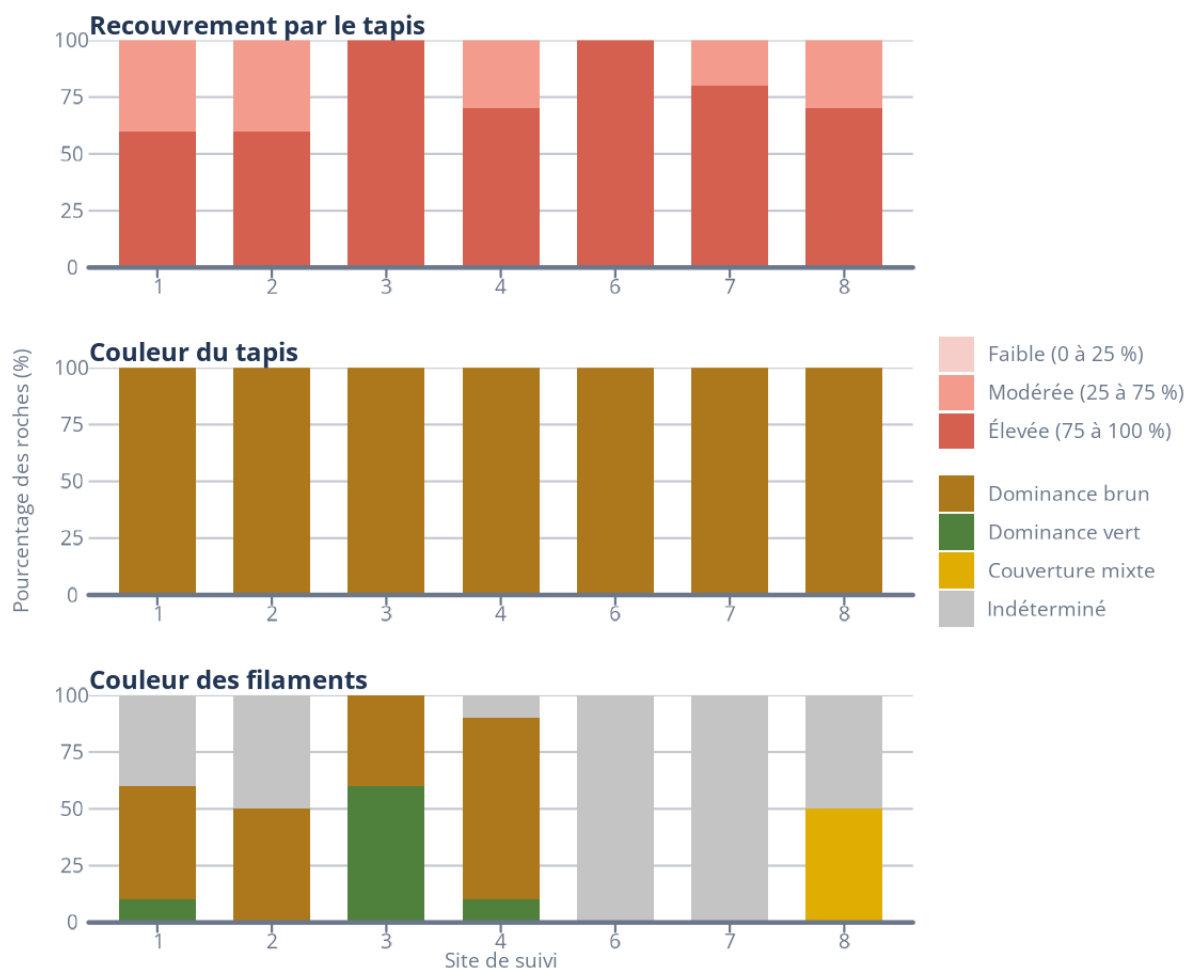
## Caractéristiques du périphyton

Sur la majorité des roches inspectées autour du lac, on observe un recouvrement élevé par le tapis de périphyton.

Les tapis de périphyton observés sont tous de couleur brune.

Des filaments de périphyton sont présents sur 50 % des roches examinées autour du lac. Parmi les roches où des filaments sont observés, 63 % présentent des filaments bruns, 23 % présentent des filaments verts et 14 % présentent des filaments avec une combinaison de brun et de vert.
