## Lac des Îles – Suivi du périphyton en 2018

| Numéro RSVL | 0705 |
| Date(s) des observations | 30 juillet 2018 et 9 août 2018 |

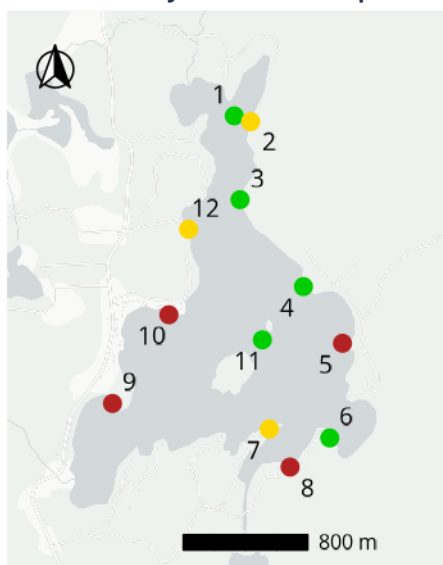
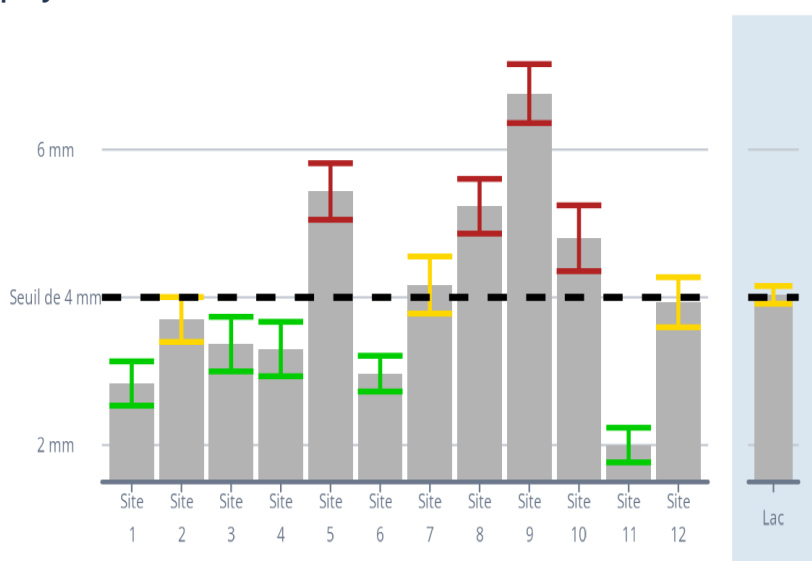
### Épaisseur moyenne du tapis de périphyton

Pour chaque site et pour l'ensemble du lac, les bandes grises représentent l'épaisseur moyenne du périphyton et les barres colorées illustrent la marge d'erreur autour de cette moyenne. À l'échelle du lac, l'épaisseur moyenne du tapis de périphyton est de 4,0 mm. Comme la marge d'erreur englobe la valeur seuil de 4 mm, cela suggère qu'il y a probablement un enrichissement en nutriments dans le littoral. Pour 4 des 12 sites, la marge d'erreur dépasse le seuil de 4 mm d'épaisseur, ce qui suggère un enrichissement en nutriments à ces endroits.

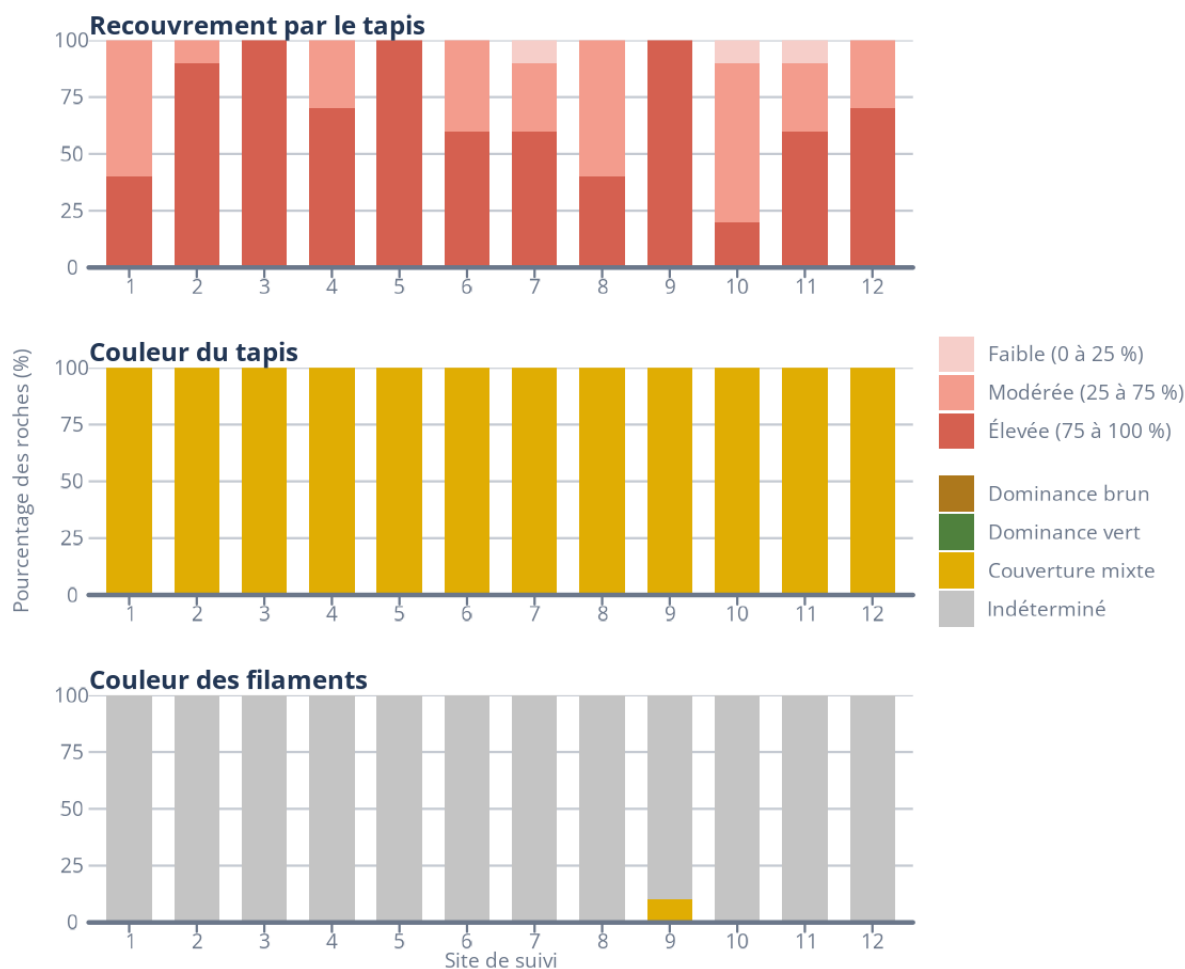
## Caractéristiques du périphyton

Sur la majorité des roches inspectées autour du lac, on observe un recouvrement élevé par le tapis de périphyton.

Les tapis de périphyton présentent tous une combinaison de brun et de vert.

Des filaments de périphyton sont présents sur 1 % des roches examinées autour du lac et ils présentent tous une combinaison de brun et de vert.
