## Lac des Îles – Suivi du périphyton en 2019

| Numéro RSVL | 0705 |
| Date(s) des observations | 9, 13, 14 et 15 août 2019 |

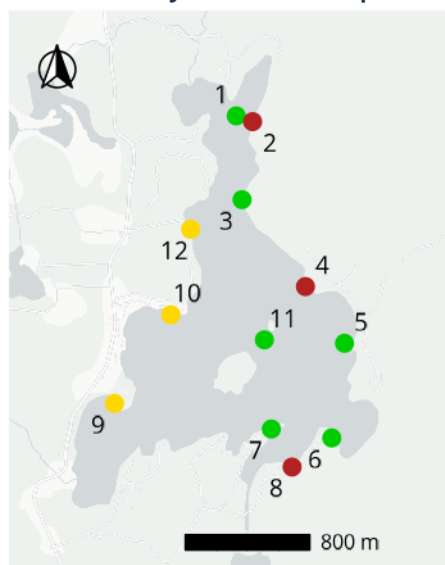
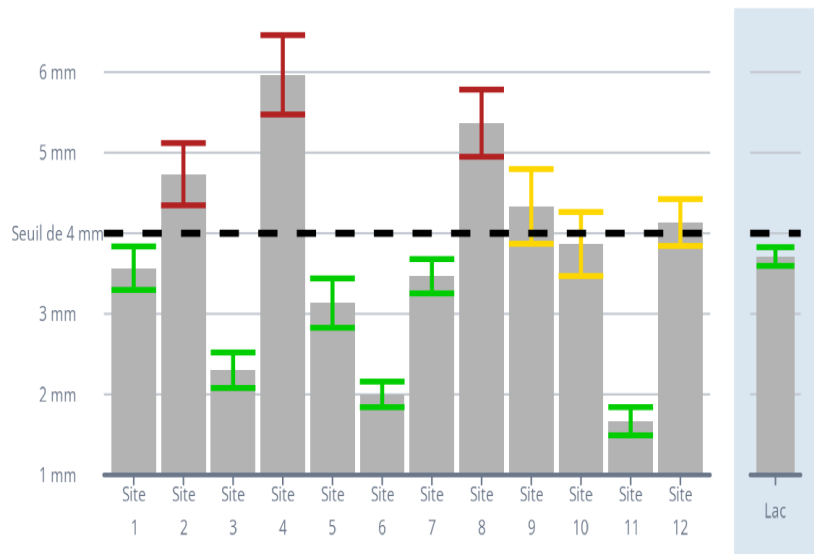
### Épaisseur moyenne du tapis de périphyton

### Probabilité d'enrichissement en nutriments dans le littoral

Pour chaque site et pour l'ensemble du lac, les bandes grises représentent l'épaisseur moyenne du périphyton et les barres colorées illustrent la marge d'erreur autour de cette moyenne. À l'échelle du lac, l'épaisseur moyenne du tapis de périphyton est de 3,7 mm. Comme la marge d'erreur se situe entièrement sous la valeur seuil de 4 mm, cela suggère qu'il n'y a pas d'enrichissement en nutriments dans le littoral. Toutefois, pour 3 des 12 sites, la marge d'erreur dépasse le seuil de 4 mm d'épaisseur et pour 3 des 12 sites, la marge d'erreur englobe la valeur seuil de 4 mm.

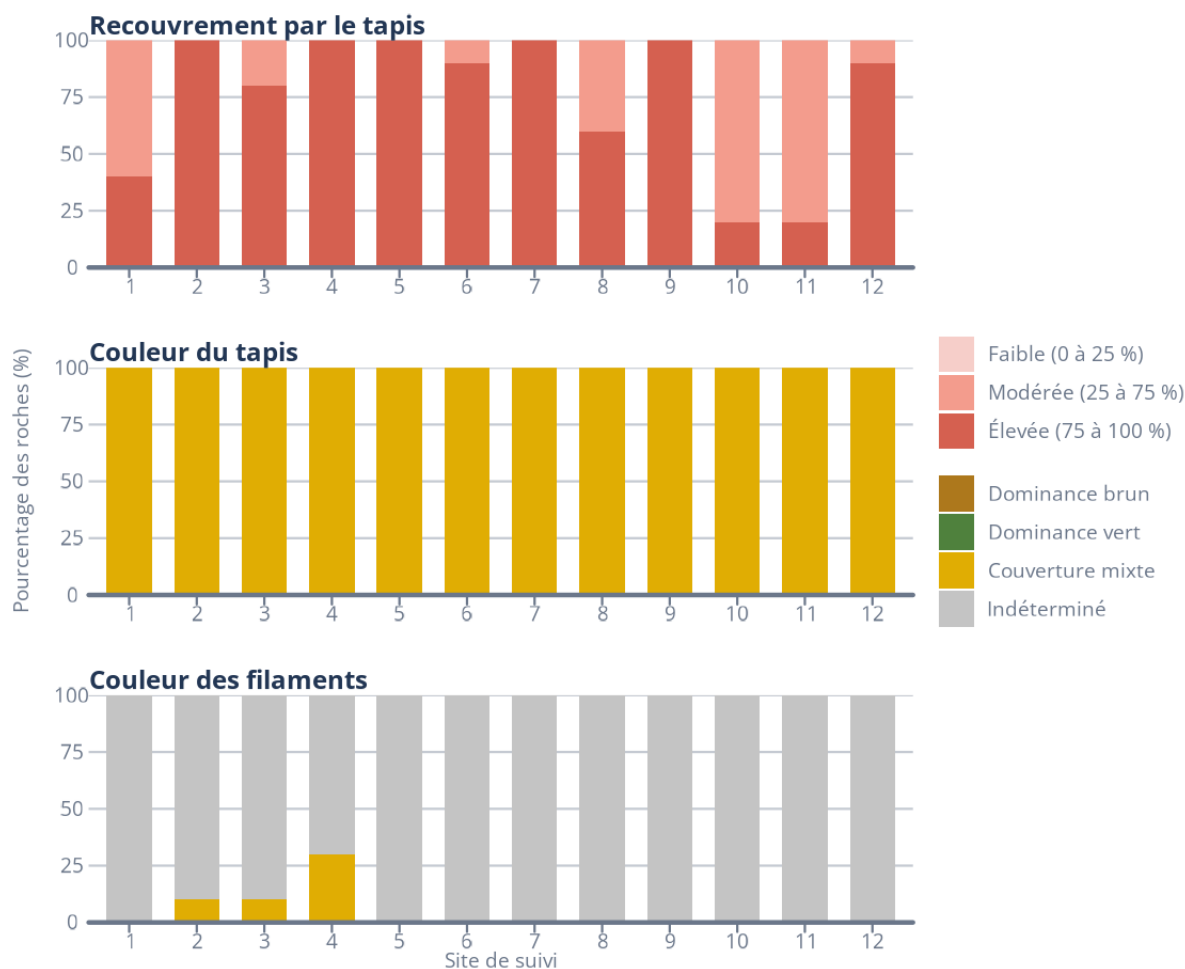
## Caractéristiques du périphyton

Les résultats sont exprimés en pourcentage de roches observées présentant chaque caractéristique.

Sur la majorité des roches inspectées autour du lac, on observe un recouvrement élevé par le tapis de périphyton.

Les tapis de périphyton présentent tous une combinaison de brun et de vert.

Des filaments de périphyton sont présents sur 4 % des roches examinées autour du lac et ils présentent tous une combinaison de brun et de vert.
