## Lac de l'Anse à l'Eau – Suivi du périphyton en 2015

| Numéro RSVL | 0693 |
| Municipalité(s) | Tadoussac |

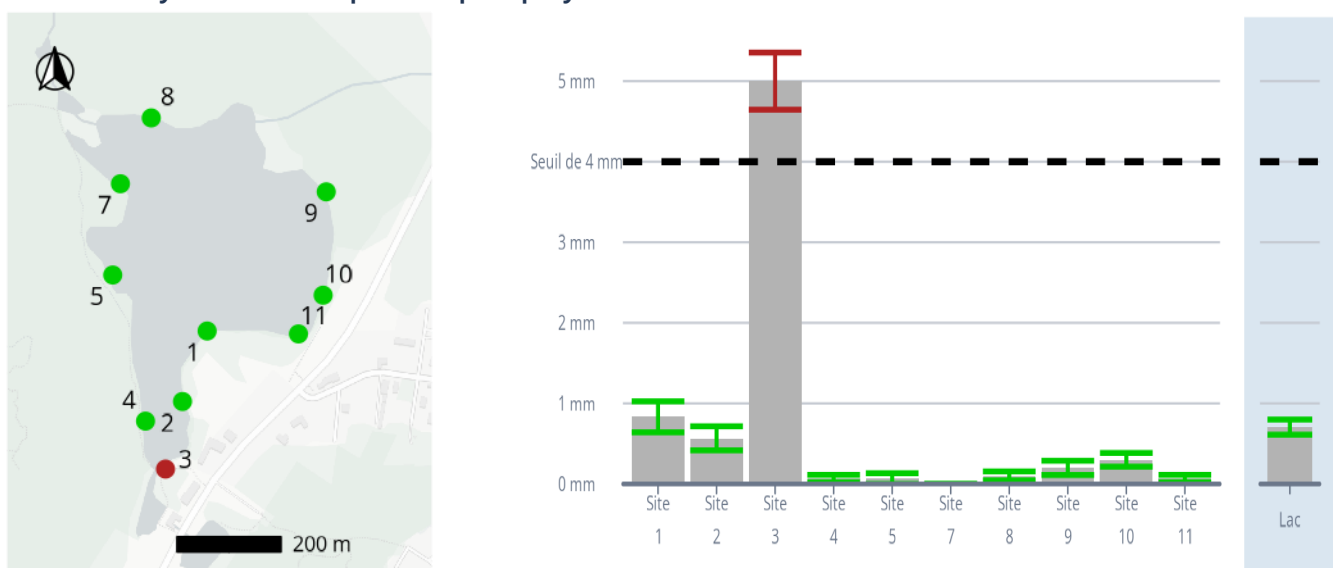
### Épaisseur moyenne du tapis de périphyton

Pour chaque site et pour l'ensemble du lac, les bandes grises représentent l'épaisseur moyenne du périphyton et les barres colorées illustrent la marge d'erreur autour de cette moyenne. À l'échelle du lac, l'épaisseur moyenne du tapis de périphyton est de 0,7 mm. Comme la marge d'erreur se situe entièrement sous la valeur seuil de 4 mm, cela suggère qu'il n'y a pas d'enrichissement en nutriments dans le littoral. Toutefois, pour le site 3, la marge d'erreur dépasse le seuil de 4 mm d'épaisseur, ce qui suggère un enrichissement en nutriments à cet endroit.

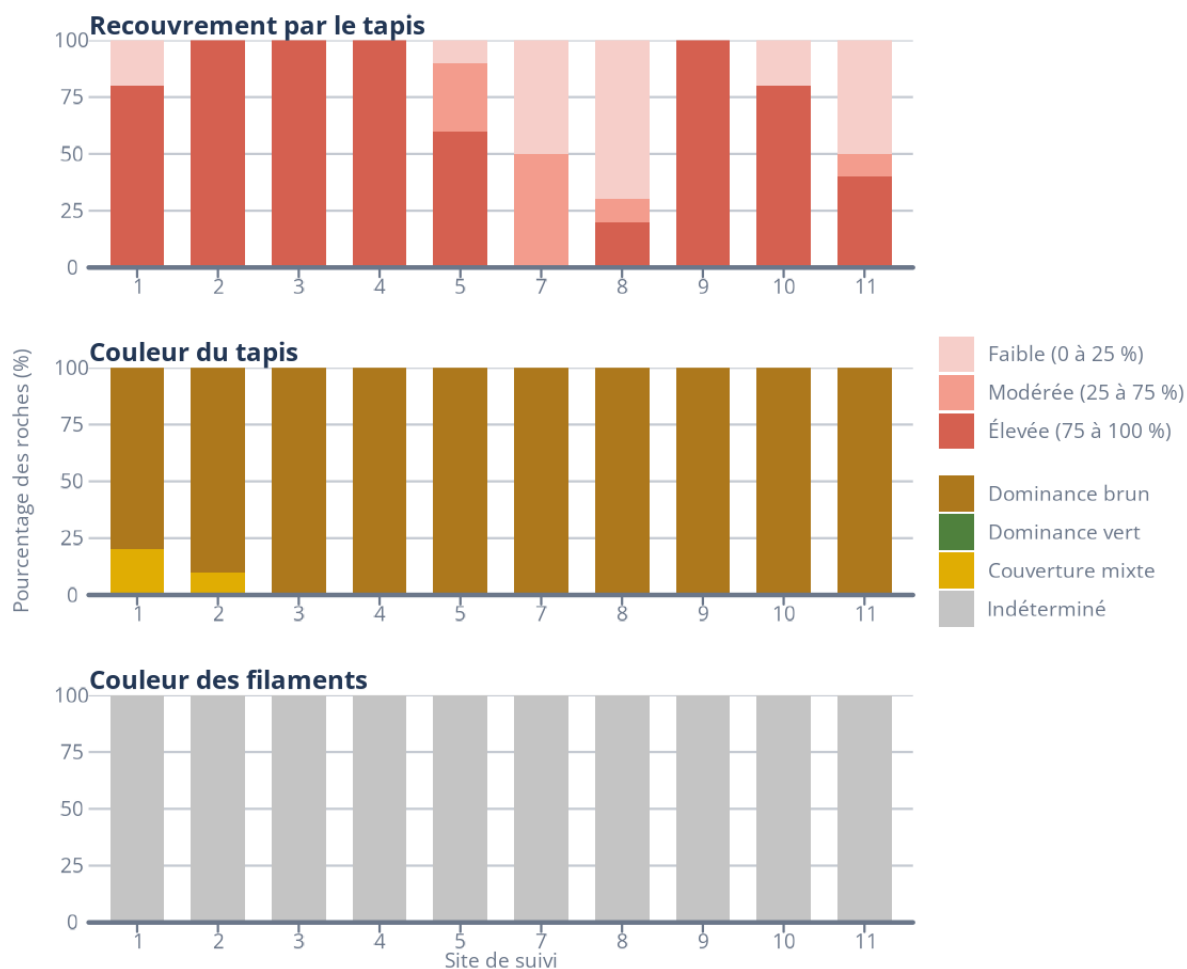
## Caractéristiques du périphyton

Sur la majorité des roches inspectées autour du lac, on observe un recouvrement élevé par le tapis de périphyton.

Parmi les tapis de périphyton observés, 97 % sont bruns et 3 % présentent un mélange de brun et de vert.

Aucun filament de périphyton n'a été observé.
