## Lac de l'Anse à l'Eau – Suivi du périphyton en 2016

| Numéro RSVL | 0693 |
| Municipalité(s) | Tadoussac |
| Date(s) des observations | 4 août 2016 |

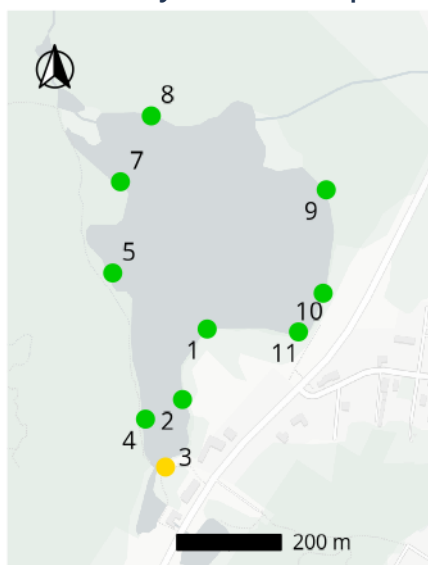
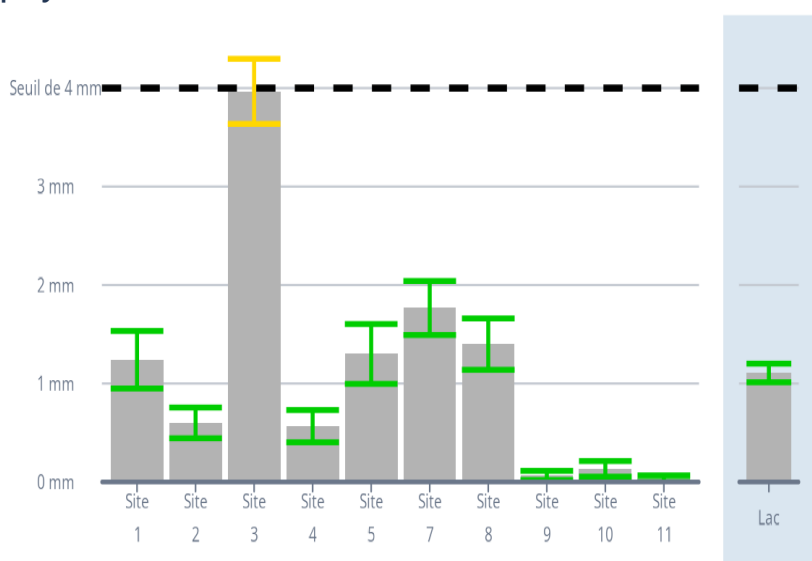
### Épaisseur moyenne du tapis de périphyton

Pour chaque site et pour l'ensemble du lac, les bandes grises représentent l'épaisseur moyenne du périphyton et les barres colorées illustrent la marge d'erreur autour de cette moyenne. À l'échelle du lac, l'épaisseur moyenne du tapis de périphyton est de 1,1 mm. Comme la marge d'erreur se situe entièrement sous la valeur seuil de 4 mm, cela suggère qu'il n'y a pas d'enrichissement en nutriments dans le littoral. Toutefois, pour le site 3, la marge d'erreur englobe la valeur seuil de 4 mm, ce qui suggère un enrichissement probable en nutriments à cet endroit.

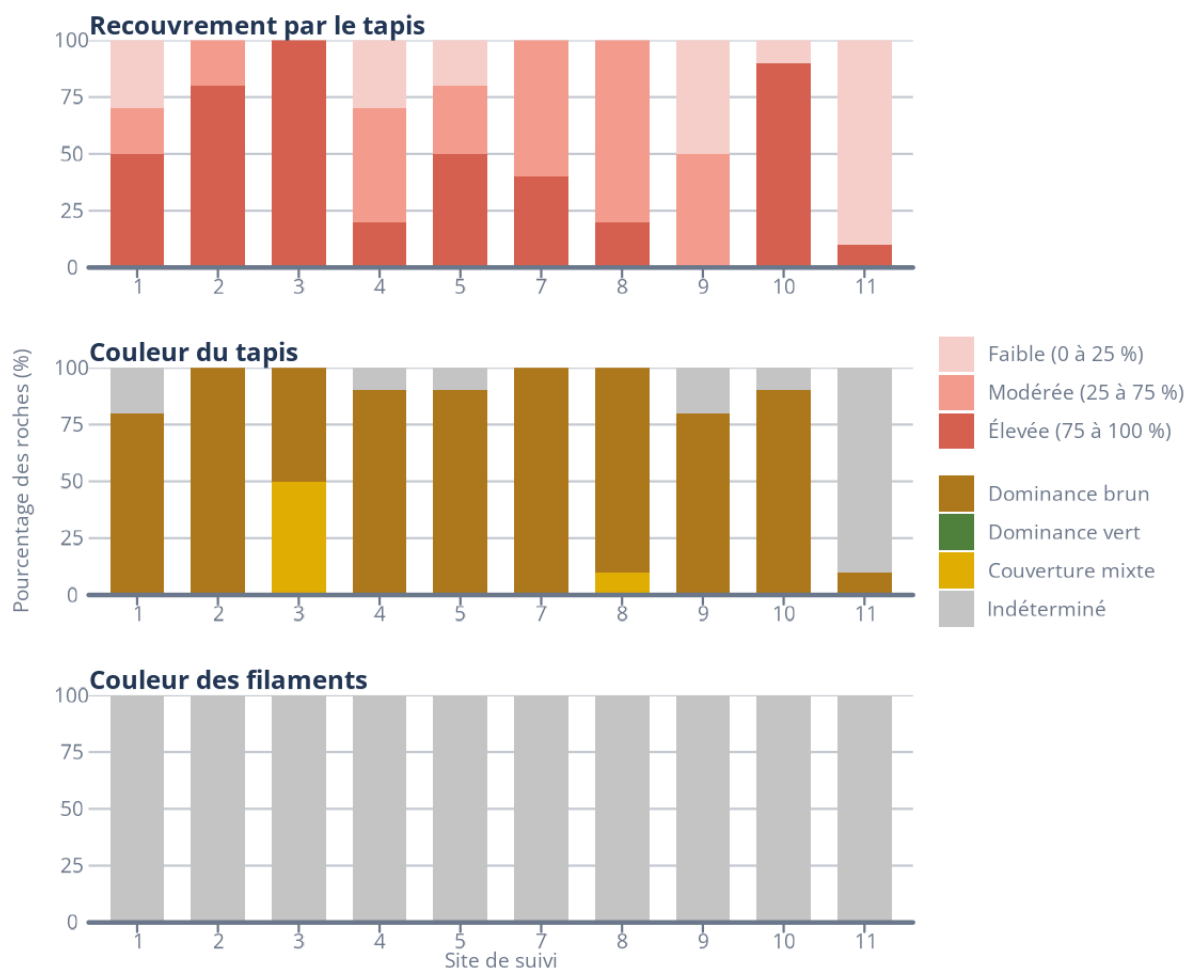
## Caractéristiques du périphyton

À l'échelle du lac, 23 % des roches inspectées ont un recouvrement faible, 31 % ont un recouvrement moyen et 46 % ont un recouvrement élevé. Les sites d'échantillonnage 2, 3 et 10 se démarquent par un recouvrement particulièrement élevé.

Parmi les tapis de périphyton observés, 93 % sont bruns et 7 % présentent un mélange de brun et de vert.

Aucun filament de périphyton n'a été observé.
