## Lac de l'Anse à l'Eau – Suivi du périphyton en 2017

| Numéro RSVL | 0693 |
| Municipalité(s) | Tadoussac |
| Date(s) des observations | 26 juillet 2017 |

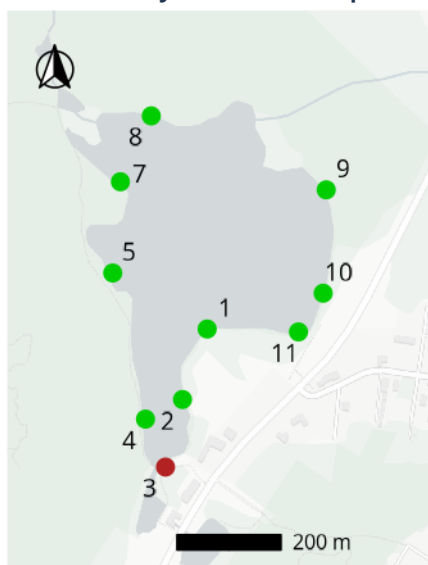
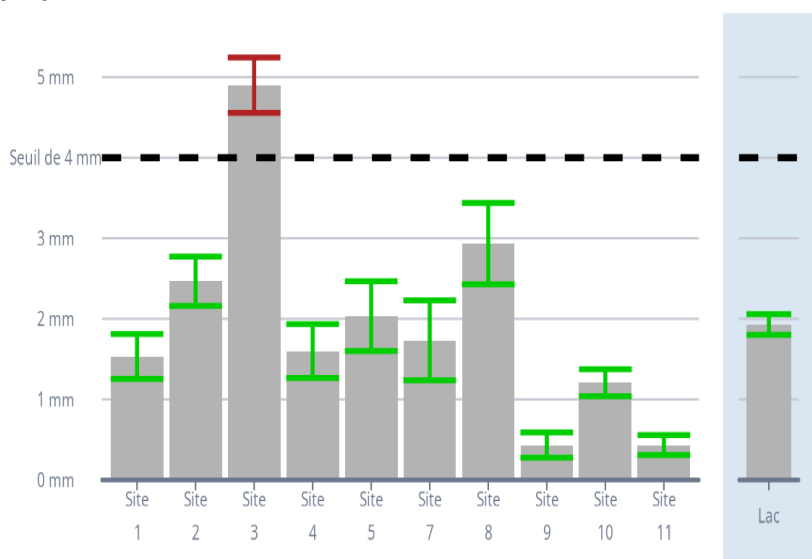
### Épaisseur moyenne du tapis de périphyton

Pour chaque site et pour l'ensemble du lac, les bandes grises représentent l'épaisseur moyenne du périphyton et les barres colorées illustrent la marge d'erreur autour de cette moyenne. À l'échelle du lac, l'épaisseur moyenne du tapis de périphyton est de 1,9 mm. Comme la marge d'erreur se situe entièrement sous la valeur seuil de 4 mm, cela suggère qu'il n'y a pas d'enrichissement en nutriments dans le littoral. Toutefois, pour le site 3, la marge d'erreur dépasse le seuil de 4 mm d'épaisseur, ce qui suggère un enrichissement en nutriments à cet endroit.

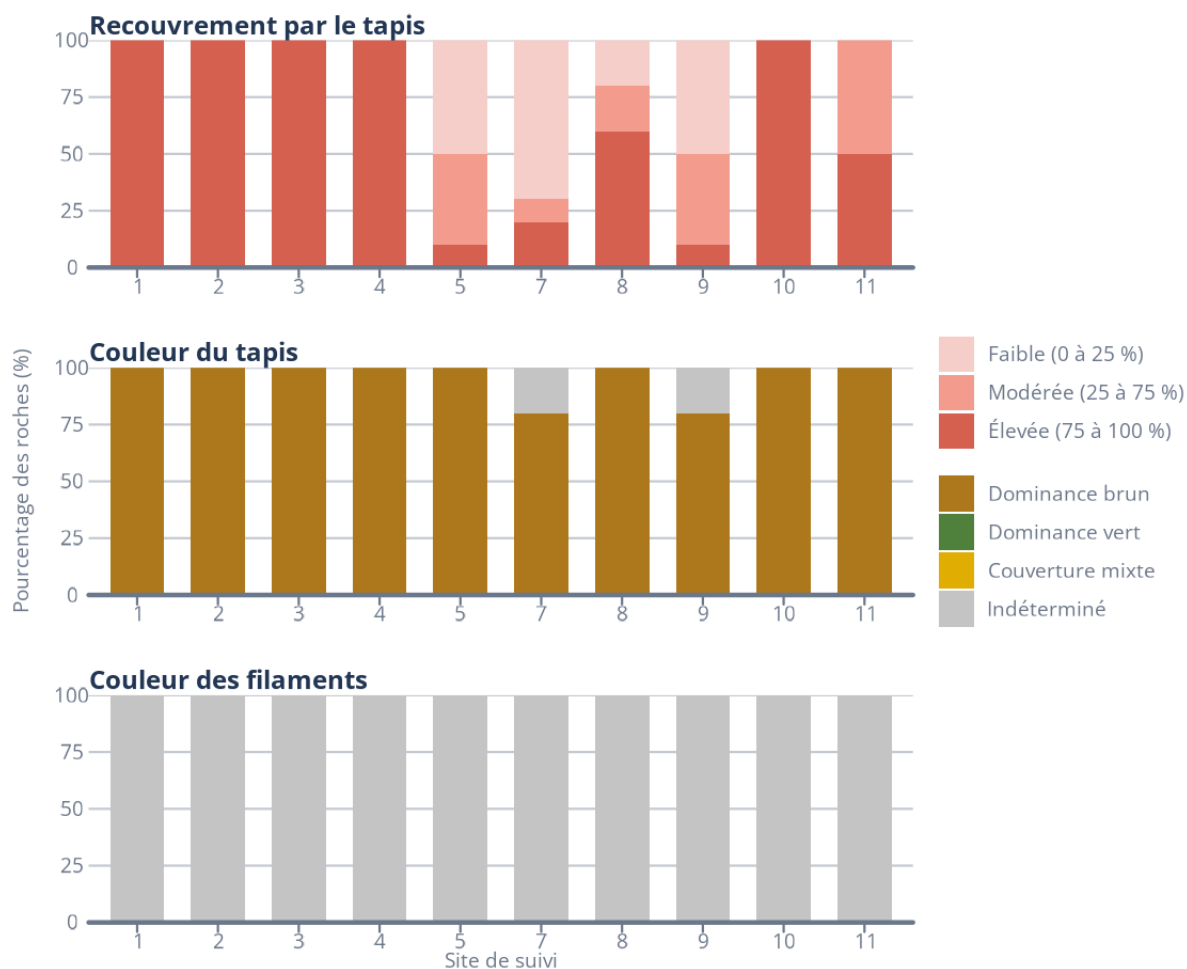
## Caractéristiques du périphyton

Sur la majorité des roches inspectées autour du lac, on observe un recouvrement élevé par le tapis de périphyton.

Les tapis de périphyton observés sont tous de couleur brune.

Aucun filament de périphyton n'a été observé.

Une augmentation du recouvrement, l'apparition de filaments ou une variation de couleur sont des signes à surveiller dans le temps pour détecter un changement dans le milieu.
