## Lac Fortune – Suivi du périphyton en 2018

| Numéro RSVL | 0280 |
| Municipalité(s) | Rouyn-Noranda |
| Date(s) des observations | 31 juillet 2018 |

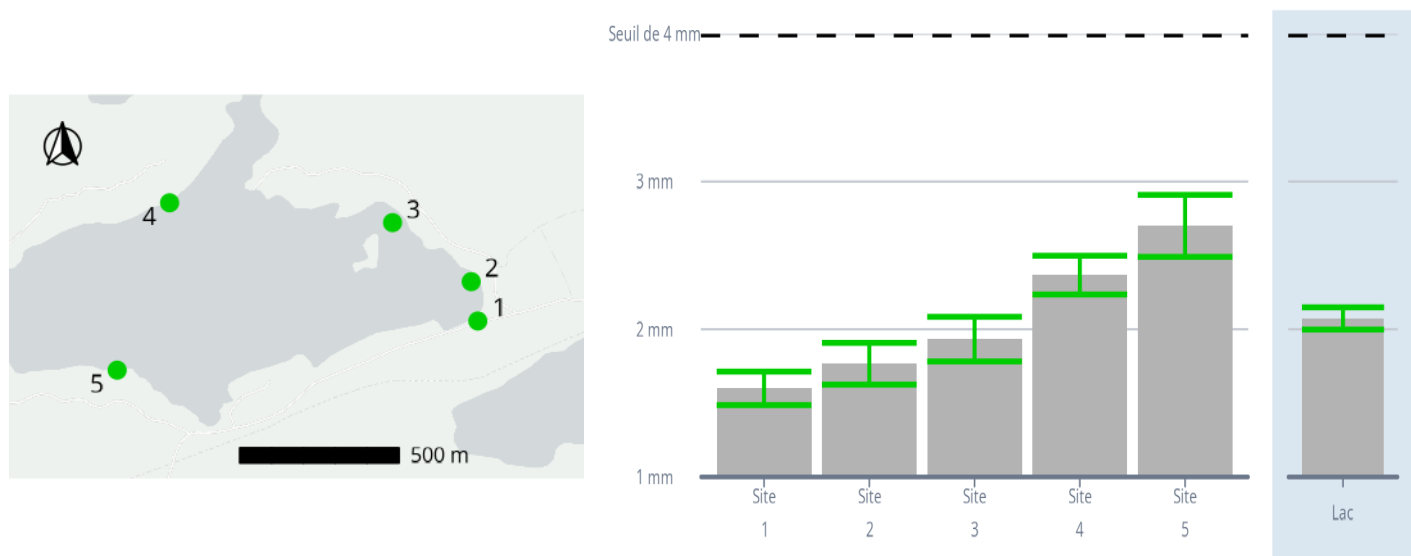
### Épaisseur moyenne du tapis de périphyton

Pour chaque site et pour l'ensemble du lac, les bandes grises représentent l'épaisseur moyenne du périphyton et les barres colorées illustrent la marge d'erreur autour de cette moyenne. À l'échelle du lac, l'épaisseur moyenne du tapis de périphyton est de 2,1 mm. Comme la marge d'erreur se situe entièrement sous la valeur seuil de 4 mm, cela suggère qu'il n'y a pas d'enrichissement en nutriments dans le littoral.

Les caractéristiques du périphyton peuvent varier d'un secteur à l'autre en fonction des apports locaux en nutriments, mais aussi en fonction de la présence d'herbivores aquatiques, de la lumière disponible ou de l'exposition au vent et aux courants.

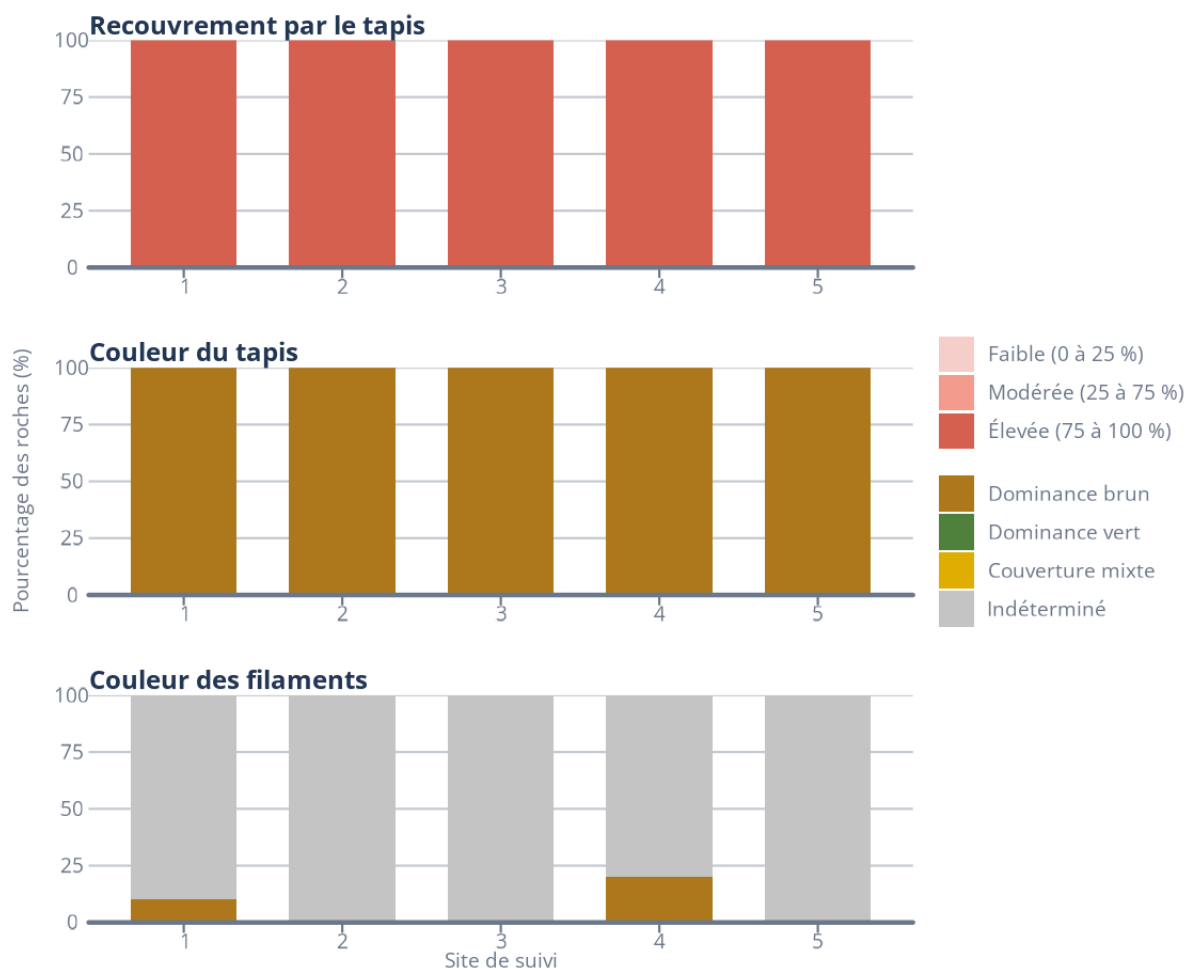
## Caractéristiques du périphyton

Sur toutes les roches inspectées autour du lac, on observe un recouvrement élevé par le tapis de périphyton.

Les tapis de périphyton observés sont tous de couleur brune.

Des filaments de périphyton sont présents sur 6 % des roches examinées autour du lac et ils sont tous de couleur brune.

Une augmentation du recouvrement, l'apparition de filaments ou une variation de couleur sont des signes à surveiller dans le temps pour détecter un changement dans le milieu.
