## Lac à la Pêche – Suivi du périphyton en 2018

| Numéro RSVL | 0347 |
| Municipalité(s) | Saint-Mathieu-du-Parc |
| Date(s) des observations | 1 septembre 2018 |

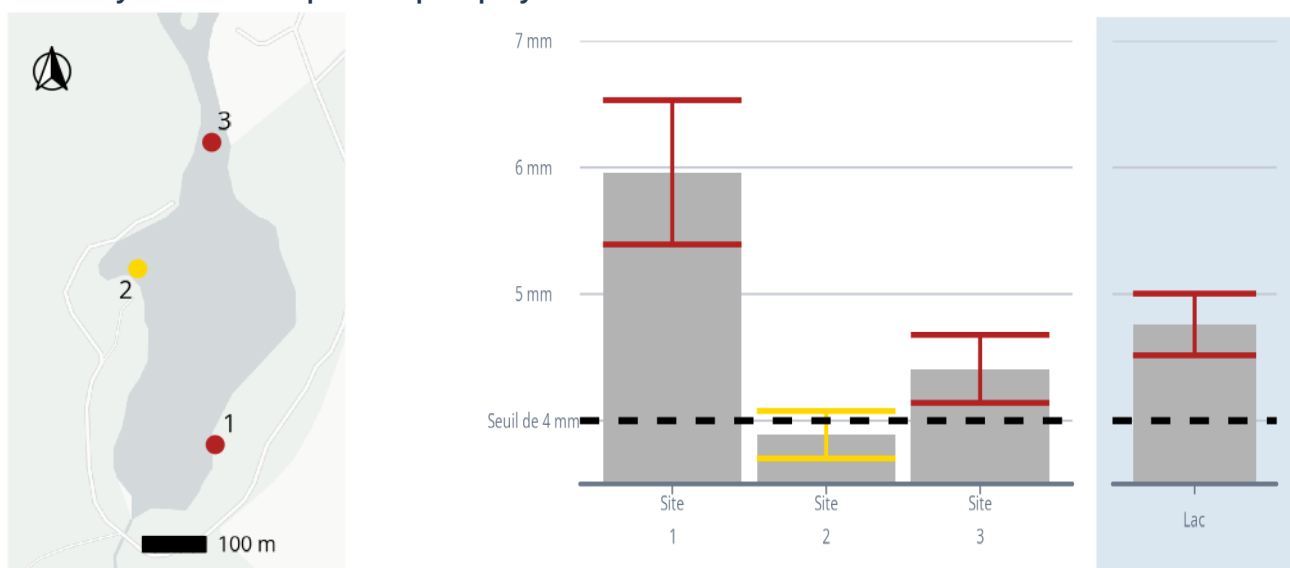
### Épaisseur moyenne du tapis de périphyton

Pour chaque site et pour l'ensemble du lac, les bandes grises représentent l'épaisseur moyenne du périphyton et les barres colorées illustrent la marge d'erreur autour de cette moyenne. À l'échelle du lac, l'épaisseur moyenne du tapis de périphyton est de 4,8 mm. Comme la marge d'erreur se situe entièrement au-dessus de la valeur seuil de 4 mm, cela suggère un enrichissement en nutriments dans le littoral.

Les caractéristiques du périphyton peuvent varier d'un secteur à l'autre en fonction des apports locaux en nutriments, mais aussi en fonction de la présence d'herbivores aquatiques, de la lumière disponible ou de l'exposition au vent et aux courants.

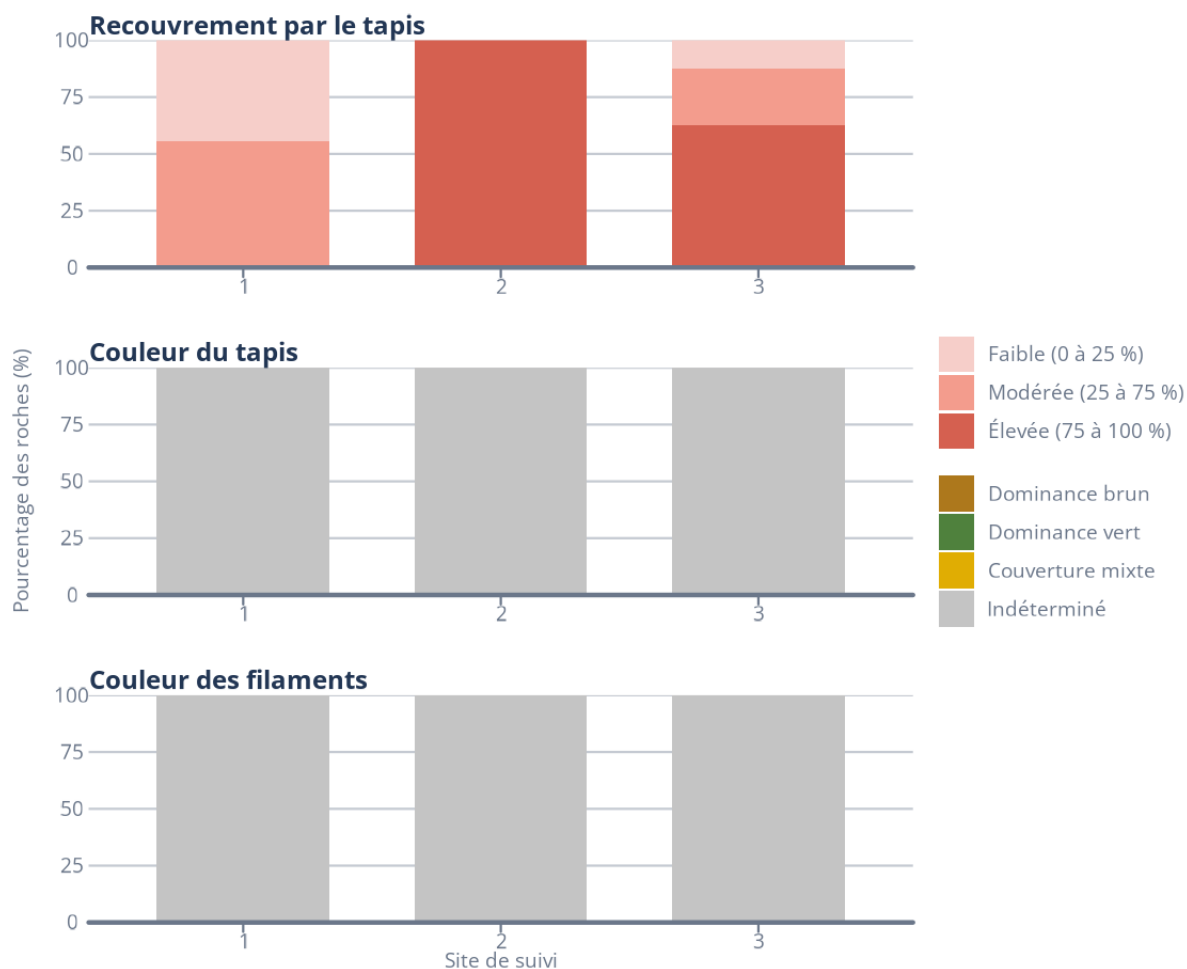
## Caractéristiques du périphyton

Les résultats sont exprimés en pourcentage de roches observées présentant chaque caractéristique.

Sur la majorité des roches inspectées autour du lac, on observe un recouvrement élevé par le tapis de périphyton.

Il n'y a aucune donnée disponible pour qualifier la couleur du tapis de périphyton.

Aucun filament de périphyton n'a été observé.

Une augmentation du recouvrement, l'apparition de filaments ou une variation de couleur sont des signes à surveiller dans le temps pour détecter un changement dans le milieu.
