## Lac à la Pêche – Suivi du périphyton en 2019

| Numéro RSVL | 0347 |
| Municipalité(s) | Saint-Mathieu-du-Parc |
| Date(s) des observations | 29 août 2019 |

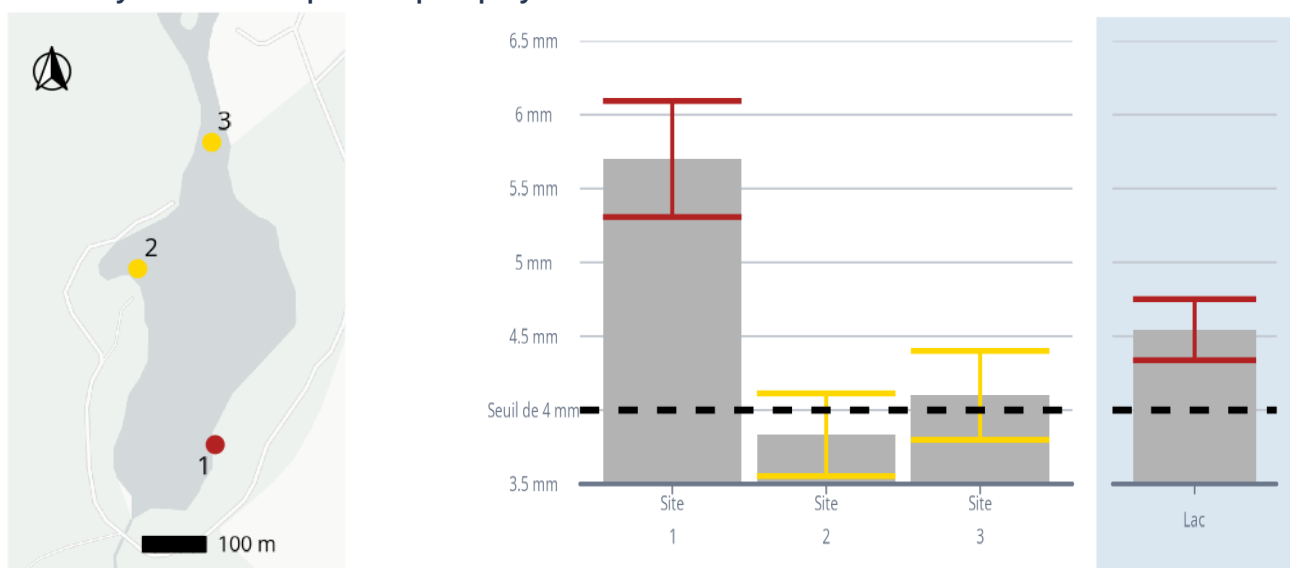
### Épaisseur moyenne du tapis de périphyton

Pour chaque site et pour l'ensemble du lac, les bandes grises représentent l'épaisseur moyenne du périphyton et les barres colorées illustrent la marge d'erreur autour de cette moyenne. À l'échelle du lac, l'épaisseur moyenne du tapis de périphyton est de 4,5 mm. Comme la marge d'erreur se situe entièrement au-dessus de la valeur seuil de 4 mm, cela suggère un enrichissement en nutriments dans le littoral. On observe toutefois une variabilité importante entre les sites.

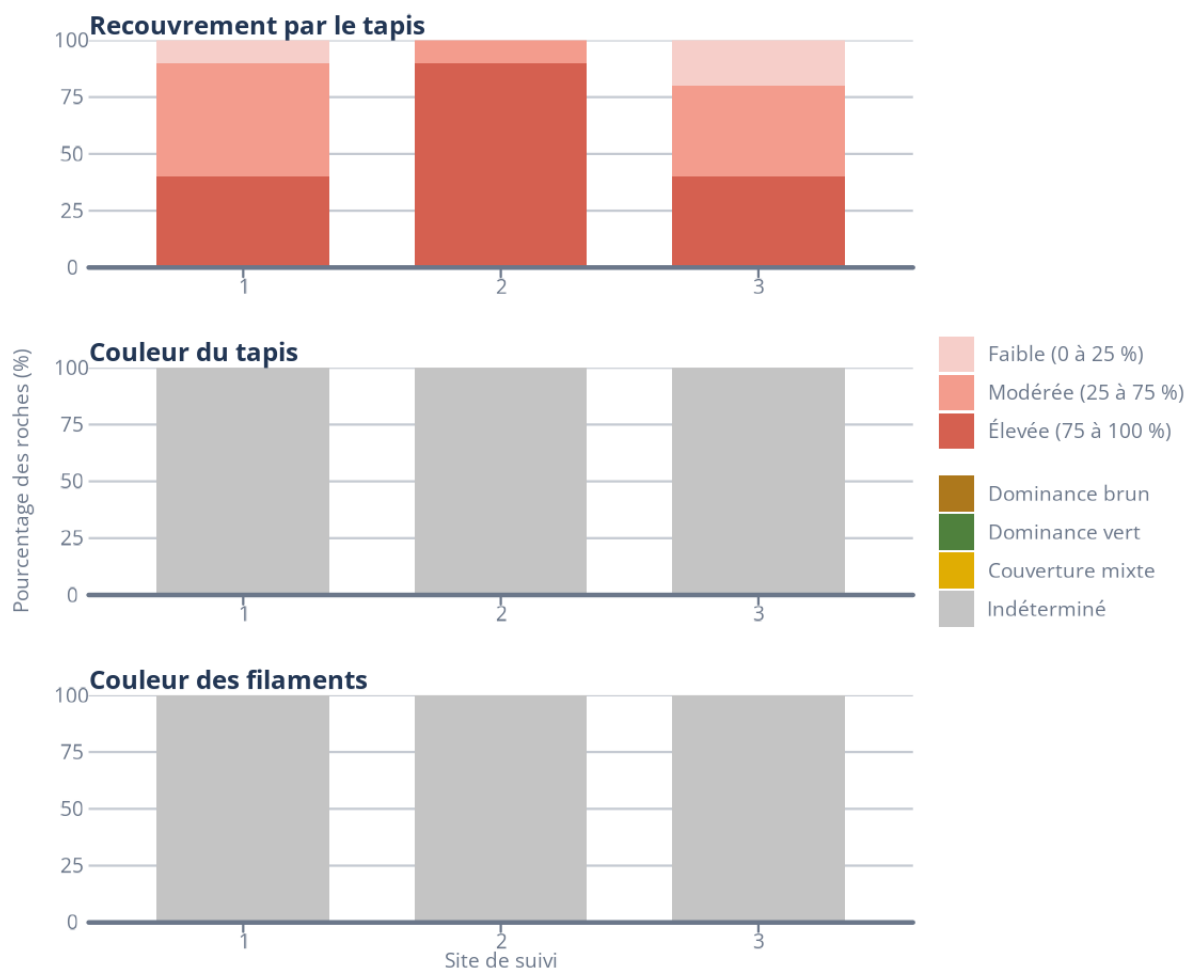
## Caractéristiques du périphyton

Les résultats sont exprimés en pourcentage de roches observées présentant chaque caractéristique.

Sur la majorité des roches inspectées autour du lac, on observe un recouvrement élevé par le tapis de périphyton.

Il n'y a aucune donnée disponible pour qualifier la couleur du tapis de périphyton.

Aucun filament de périphyton n'a été observé.
