## Lac à la Pêche – Suivi du périphyton en 2023

| Numéro RSVL | 0347 |
| Municipalité(s) | Saint-Mathieu-du-Parc |
| Date(s) des observations | 20 et 23 août 2023 |

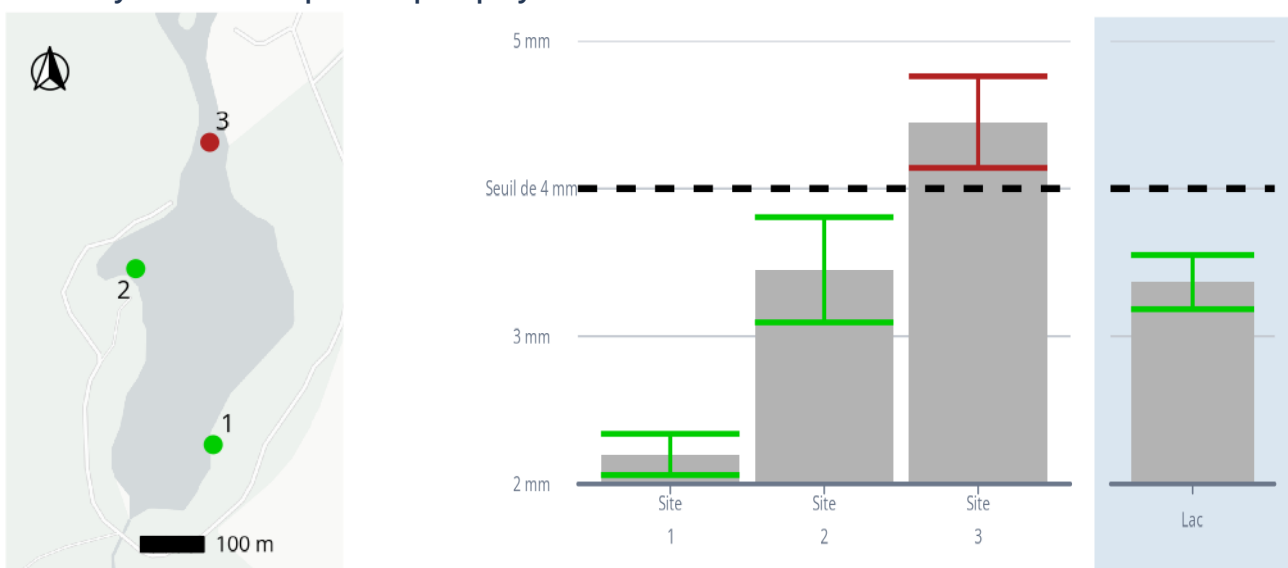
### Épaisseur moyenne du tapis de périphyton

Pour chaque site et pour l'ensemble du lac, les bandes grises représentent l'épaisseur moyenne du périphyton et les barres colorées illustrent la marge d'erreur autour de cette moyenne. À l'échelle du lac, l'épaisseur moyenne du tapis de périphyton est de 3,4 mm. Comme la marge d'erreur se situe entièrement sous la valeur seuil de 4 mm, cela suggère qu'il n'y a pas d'enrichissement en nutriments dans le littoral. Toutefois, pour le site 3, la marge d'erreur dépasse le seuil de 4 mm d'épaisseur, ce qui suggère un enrichissement en nutriments à cet endroit.

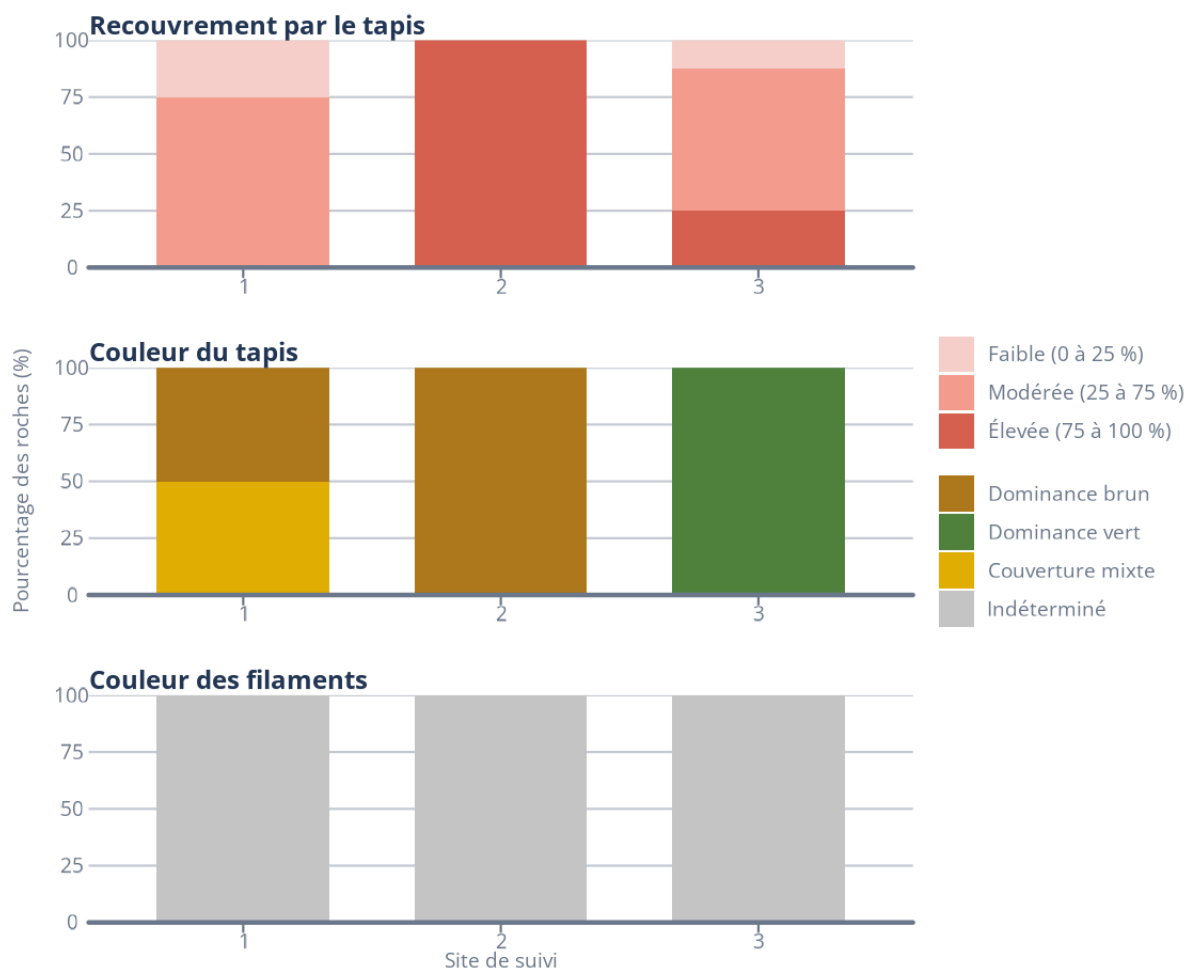
## Caractéristiques du périphyton

À l'échelle du lac, 12 % des roches inspectées ont un recouvrement faible, 46 % ont un recouvrement moyen et 42 % ont un recouvrement élevé. Le site d'échantillonnage 2 se démarque par un recouvrement particulièrement élevé.

Parmi les tapis de périphyton observés, 50 % sont bruns, 33 % sont verts et 17 % présentent un mélange de brun et de vert.

Aucun filament de périphyton n'a été observé.
