## Lac Poitras – Suivi du périphyton en 2016

Numéro LCE 38142  
Date(s) des observations 26 juillet 2016

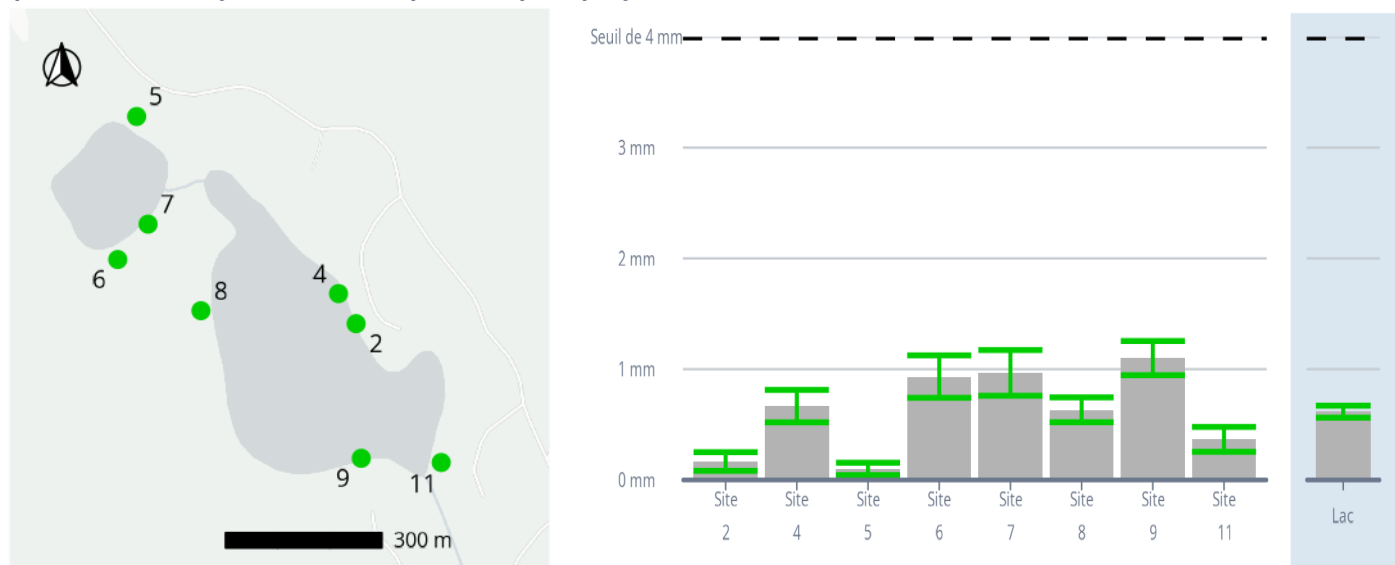
### Épaisseur moyenne du tapis de périphyton

Pour chaque site et pour l'ensemble du lac, les bandes grises représentent l'épaisseur moyenne du périphyton et les barres colorées illustrent la marge d'erreur autour de cette moyenne. À l'échelle du lac, l'épaisseur moyenne du tapis de périphyton est de 0,6 mm. Comme la marge d'erreur se situe entièrement sous la valeur seuil de 4 mm, cela suggère qu'il n'y a pas d'enrichissement en nutriments dans le littoral.

Les caractéristiques du périphyton peuvent varier d'un secteur à l'autre en fonction des apports locaux en nutriments, mais aussi en fonction de la présence d'herbivores aquatiques, de la lumière disponible ou de l'exposition au vent et aux courants.

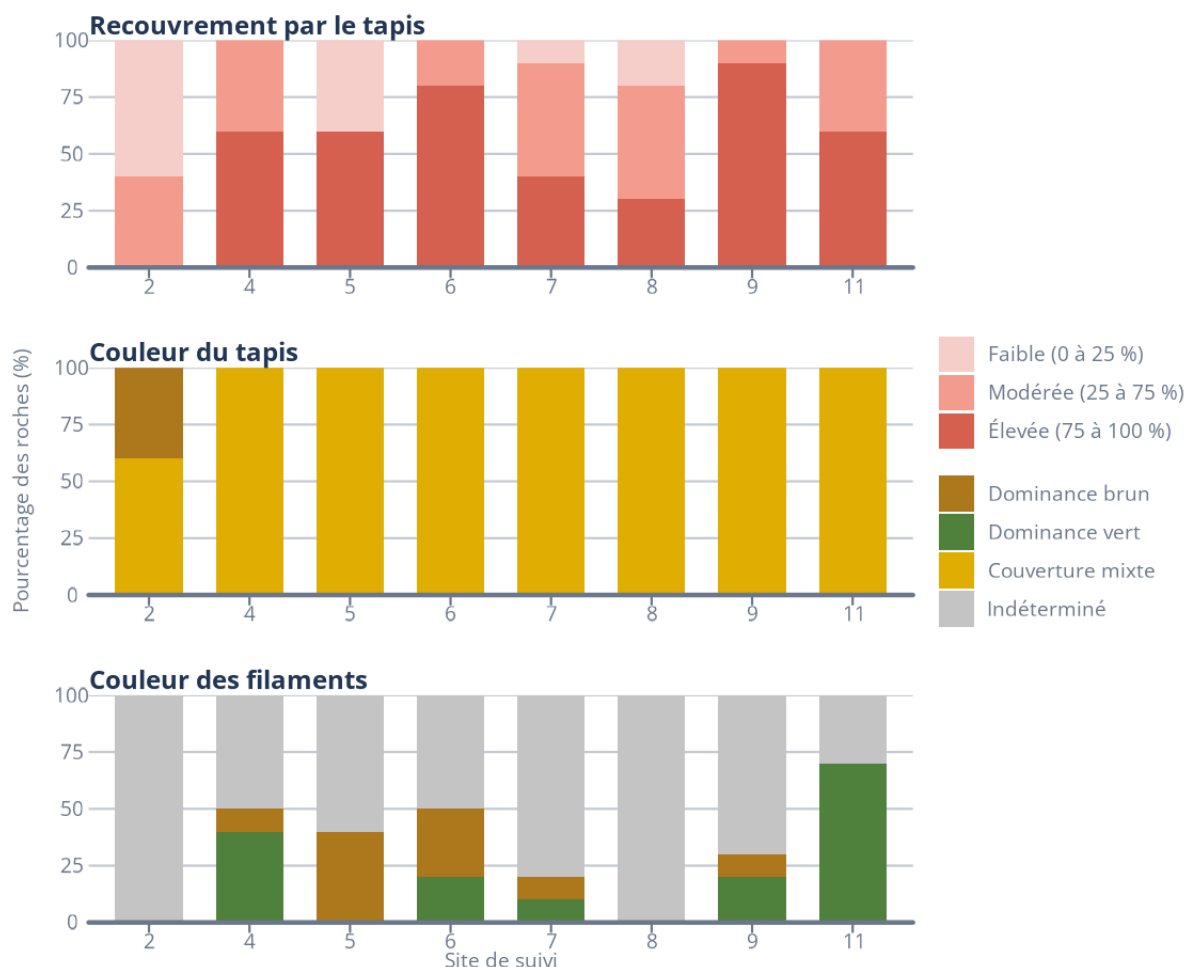
## Caractéristiques du périphyton

Sur la majorité des roches inspectées autour du lac, on observe un recouvrement élevé par le tapis de périphyton.

Parmi les tapis de périphyton observés, 97 % présentent un mélange de brun et de vert et 3 % sont bruns.

Des filaments de périphyton sont présents sur 34 % des roches examinées autour du lac. Parmi les roches où des filaments sont observés, 67 % présentent des filaments verts et 33 % présentent des filaments bruns.

Une augmentation du recouvrement, l'apparition de filaments ou une variation de couleur sont des signes à surveiller dans le temps pour détecter un changement dans le milieu.
