## Lac Johanne – Suivi du périphyton en 2021

| Numéro RSVL | 0497 |
| Municipalité(s) | Sainte-Anne-des-Lacs |
| Date(s) des observations | 28 juillet 2021 |

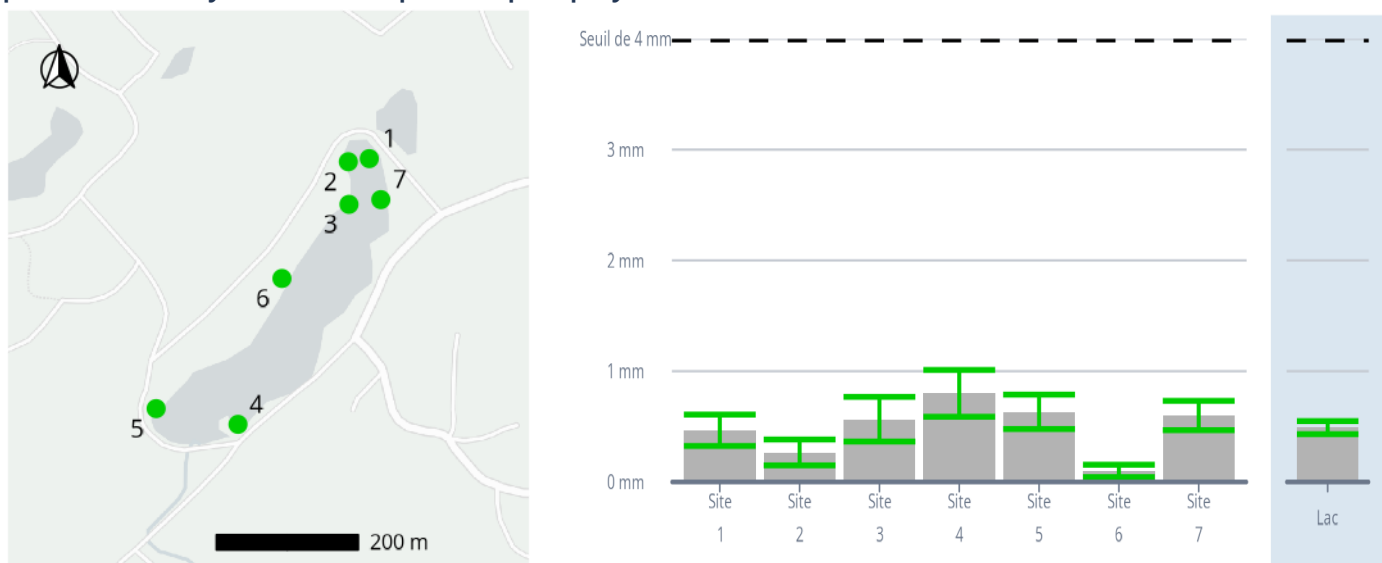
### Épaisseur moyenne du tapis de périphyton

- Peu probable
- Probable
- Très probable

Pour chaque site et pour l'ensemble du lac, les bandes grises représentent l'épaisseur moyenne du périphyton et les barres colorées illustrent la marge d'erreur autour de cette moyenne. À l'échelle du lac, l'épaisseur moyenne du tapis de périphyton est de 0,5 mm. Comme la marge d'erreur se situe entièrement sous la valeur seuil de 4 mm, cela suggère qu'il n'y a pas d'enrichissement en nutriments dans le littoral.

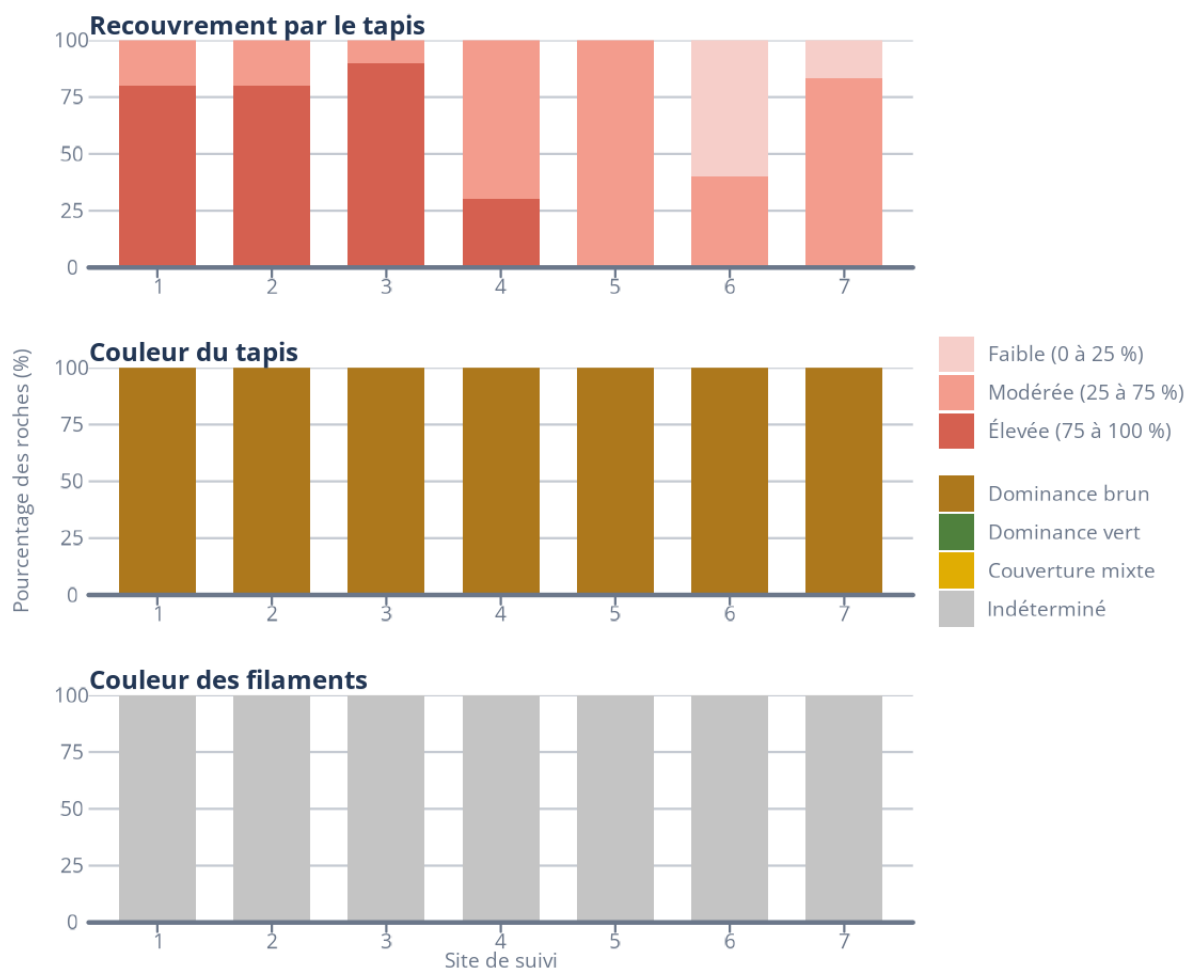
## Caractéristiques du périphyton

Les résultats sont exprimés en pourcentage de roches observées présentant chaque caractéristique.

À l'échelle du lac, 11 % des roches inspectées ont un recouvrement faible, 49 % ont un recouvrement moyen et 40 % ont un recouvrement élevé. Les sites d'échantillonnage 1, 2 et 3 se démarquent par un recouvrement particulièrement élevé.

Les tapis de périphyton observés sont tous de couleur brune.

Aucun filament de périphyton n'a été observé.
