## Lac Suzanne – Suivi du périphyton en 2021

| Numéro RSVL | 0500 |
| Municipalité(s) | Sainte-Anne-des-Lacs |
| Date(s) des observations | 20 juillet 2021 |

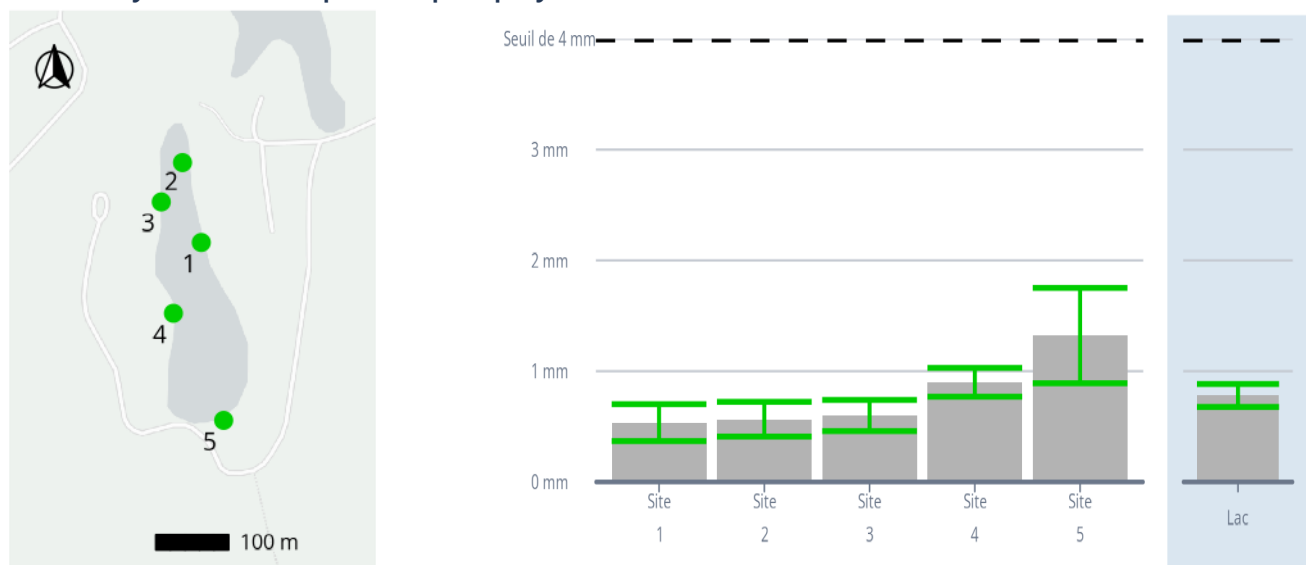
### Épaisseur moyenne du tapis de périphyton

Pour chaque site et pour l'ensemble du lac, les bandes grises représentent l'épaisseur moyenne du périphyton et les barres colorées illustrent la marge d'erreur autour de cette moyenne. À l'échelle du lac, l'épaisseur moyenne du tapis de périphyton est de 0,8 mm. Comme la marge d'erreur se situe entièrement sous la valeur seuil de 4 mm, cela suggère qu'il n'y a pas d'enrichissement en nutriments dans le littoral.

Les caractéristiques du périphyton peuvent varier d'un secteur à l'autre en fonction des apports locaux en nutriments, mais aussi en fonction de la présence d'herbivores aquatiques, de la lumière disponible ou de l'exposition au vent et aux courants.

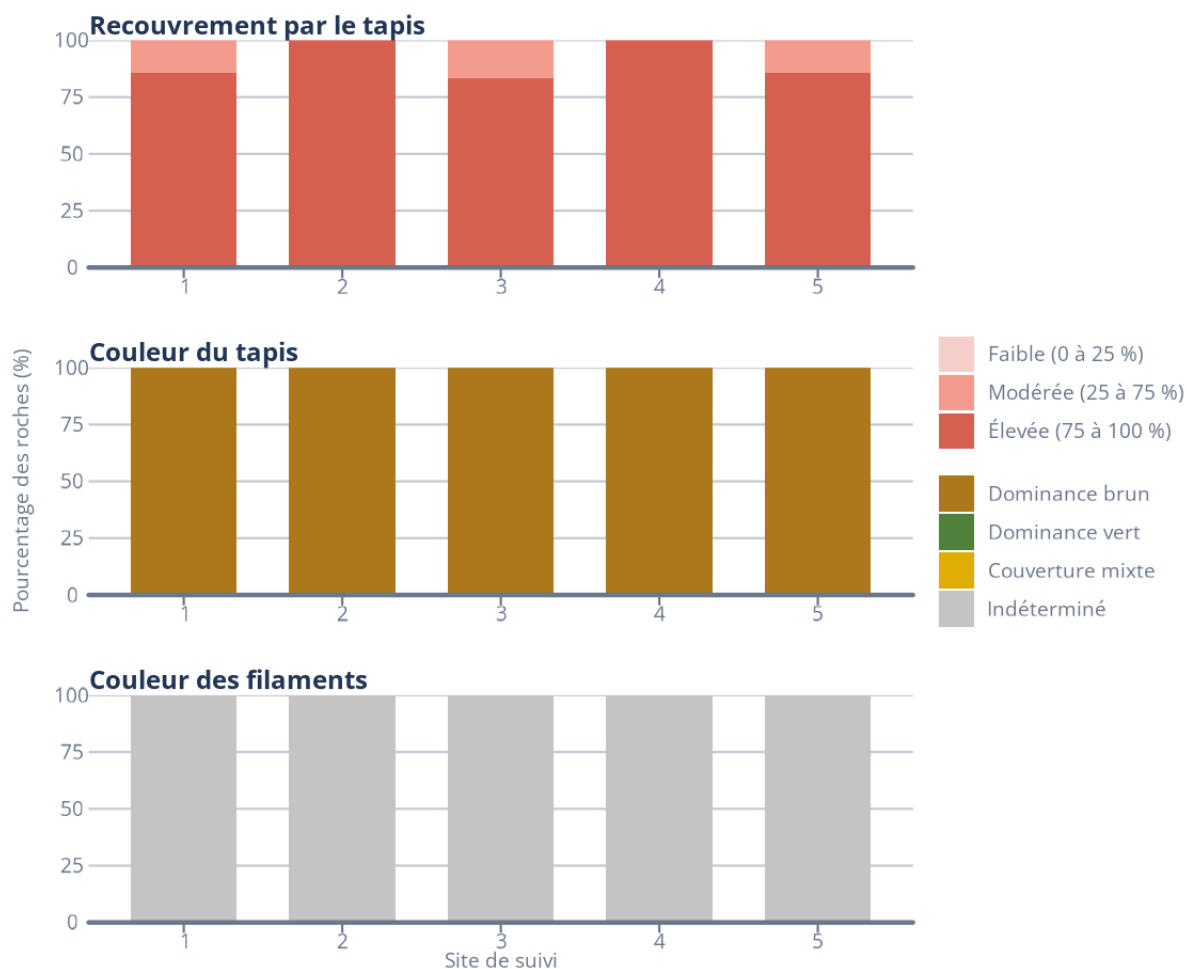
## Caractéristiques du périphyton

Les résultats sont exprimés en pourcentage de roches observées présentant chaque caractéristique.

Sur la majorité des roches inspectées autour du lac, on observe un recouvrement élevé par le tapis de périphyton.

Les tapis de périphyton observés sont tous de couleur brune.

Aucun filament de périphyton n'a été observé.

Une augmentation du recouvrement, l'apparition de filaments ou une variation de couleur sont des signes à surveiller dans le temps pour détecter un changement dans le milieu.
