## Lac Parent – Suivi du périphyton en 2016

| Numéro RSVL | 0498 |
| Municipalité(s) | Sainte-Anne-des-Lacs |
| Date(s) des observations | 1 août 2016 |

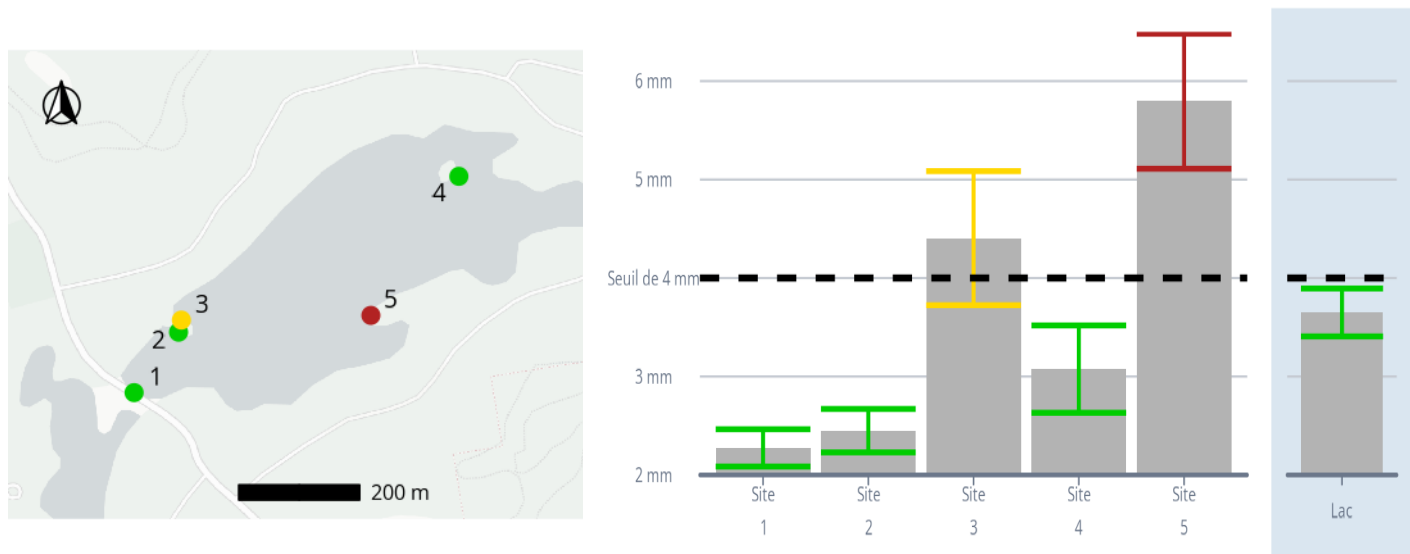
### Épaisseur moyenne du tapis de périphyton

### Probabilité d'enrichissement en nutriments dans le littoral

Pour chaque site et pour l'ensemble du lac, les bandes grises représentent l'épaisseur moyenne du périphyton et les barres colorées illustrent la marge d'erreur autour de cette moyenne. À l'échelle du lac, l'épaisseur moyenne du tapis de périphyton est de 3,7 mm. Comme la marge d'erreur se situe entièrement sous la valeur seuil de 4 mm, cela suggère qu'il n'y a pas d'enrichissement en nutriments dans le littoral. Toutefois, pour 1 des 5 sites, la marge d'erreur dépasse le seuil de 4 mm d'épaisseur et pour 1 des 5 sites, la marge d'erreur englobe la valeur seuil de 4 mm.

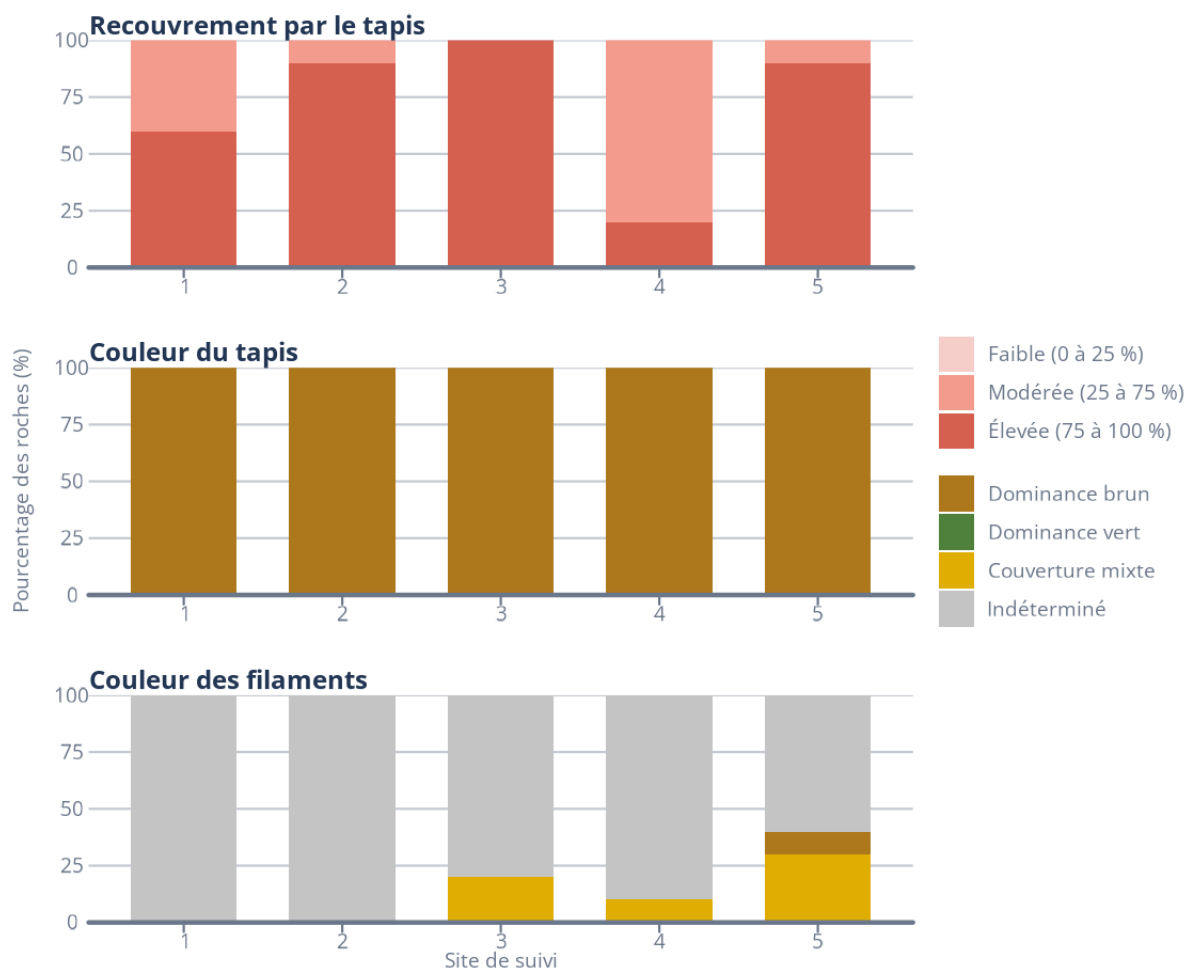
## Caractéristiques du périphyton

Sur la majorité des roches inspectées autour du lac, on observe un recouvrement élevé par le tapis de périphyton.

Les tapis de périphyton observés sont tous de couleur brune.

Des filaments de périphyton sont présents sur 14 % des roches examinées autour du lac.

Une augmentation du recouvrement, l'apparition de filaments ou une variation de couleur sont des signes à surveiller dans le temps pour détecter un changement dans le milieu.
