## Lac Parent – Suivi du périphyton en 2017

| Numéro RSVL | 0498 |
| Municipalité(s) | Sainte-Anne-des-Lacs |
| Date(s) des observations | 20 août 2017 |

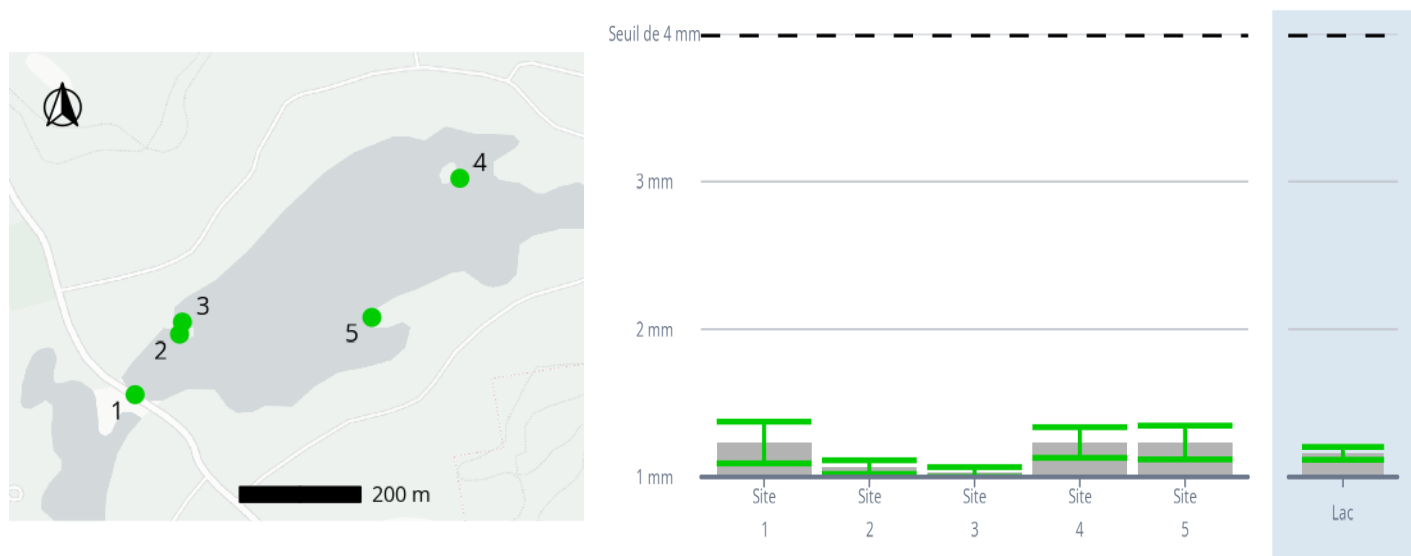
### Épaisseur moyenne du tapis de périphyton

Pour chaque site et pour l'ensemble du lac, les bandes grises représentent l'épaisseur moyenne du périphyton et les barres colorées illustrent la marge d'erreur autour de cette moyenne. À l'échelle du lac, l'épaisseur moyenne du tapis de périphyton est de 1,2 mm. Comme la marge d'erreur se situe entièrement sous la valeur seuil de 4 mm, cela suggère qu'il n'y a pas d'enrichissement en nutriments dans le littoral.

Les caractéristiques du périphyton peuvent varier d'un secteur à l'autre en fonction des apports locaux en nutriments, mais aussi en fonction de la présence d'herbivores aquatiques, de la lumière disponible ou de l'exposition au vent et aux courants.

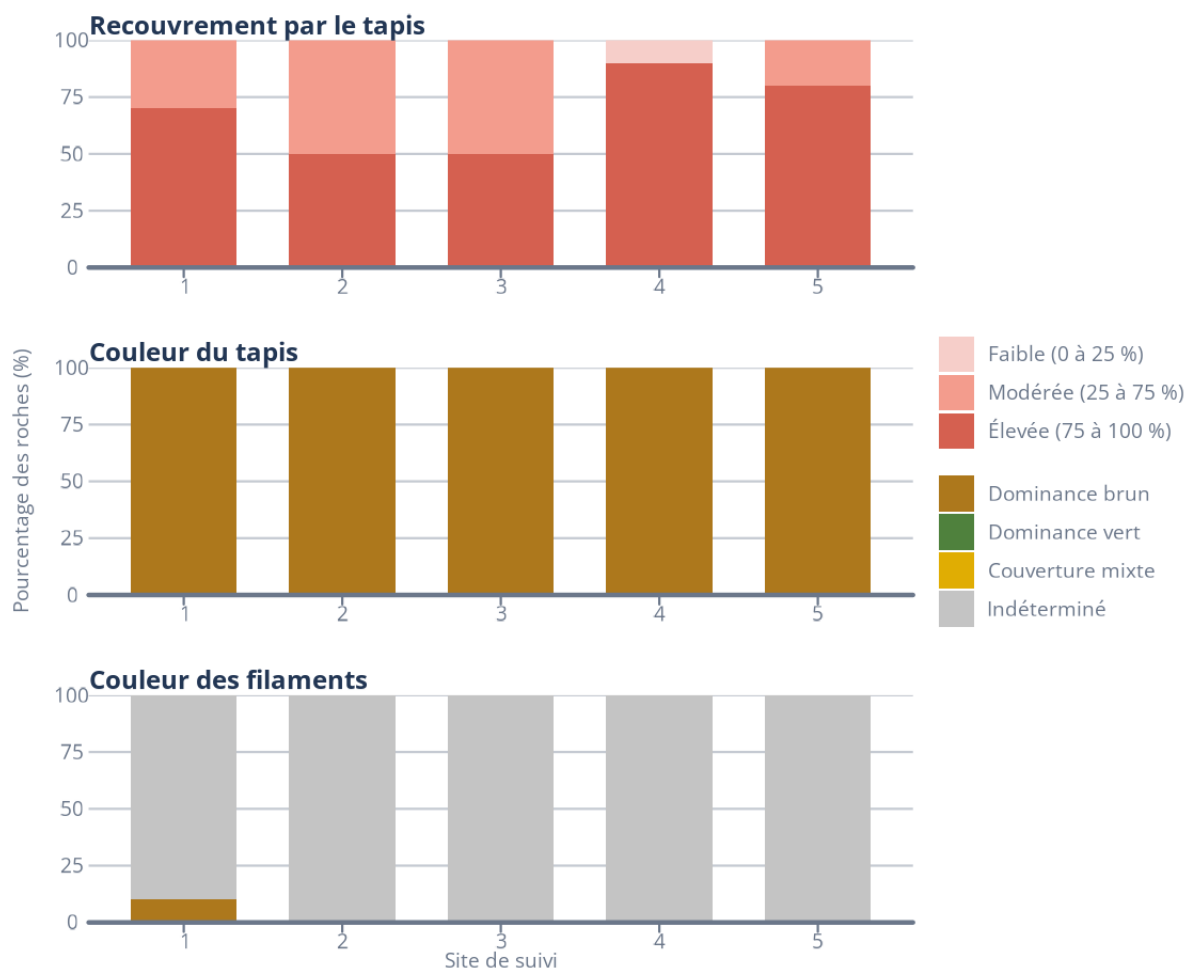
## Caractéristiques du périphyton

Les résultats sont exprimés en pourcentage de roches observées présentant chaque caractéristique.

Sur la majorité des roches inspectées autour du lac, on observe un recouvrement élevé par le tapis de périphyton.

Les tapis de périphyton observés sont tous de couleur brune.

Des filaments de périphyton sont présents sur 2 % des roches examinées autour du lac et ils sont tous de couleur brune.

Une augmentation du recouvrement, l'apparition de filaments ou une variation de couleur sont des signes à surveiller dans le temps pour détecter un changement dans le milieu.
