## Lac Parent – Suivi du périphyton en 2018

| Numéro RSVL | 0498 |
| Municipalité(s) | Sainte-Anne-des-Lacs |
| Date(s) des observations | 21 août 2018 |

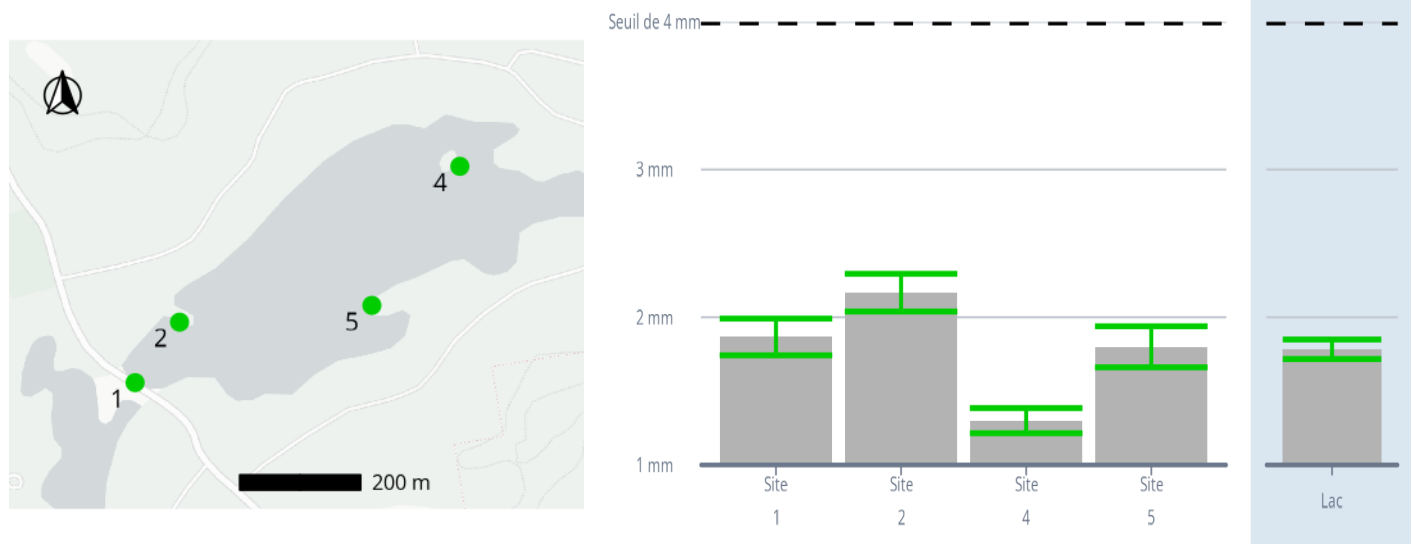
### Épaisseur moyenne du tapis de périphyton

Pour chaque site et pour l'ensemble du lac, les bandes grises représentent l'épaisseur moyenne du périphyton et les barres colorées illustrent la marge d'erreur autour de cette moyenne. À l'échelle du lac, l'épaisseur moyenne du tapis de périphyton est de 1,8 mm. Comme la marge d'erreur se situe entièrement sous la valeur seuil de 4 mm, cela suggère qu'il n'y a pas d'enrichissement en nutriments dans le littoral.

Les caractéristiques du périphyton peuvent varier d'un secteur à l'autre en fonction des apports locaux en nutriments, mais aussi en fonction de la présence d'herbivores aquatiques, de la lumière disponible ou de l'exposition au vent et aux courants.

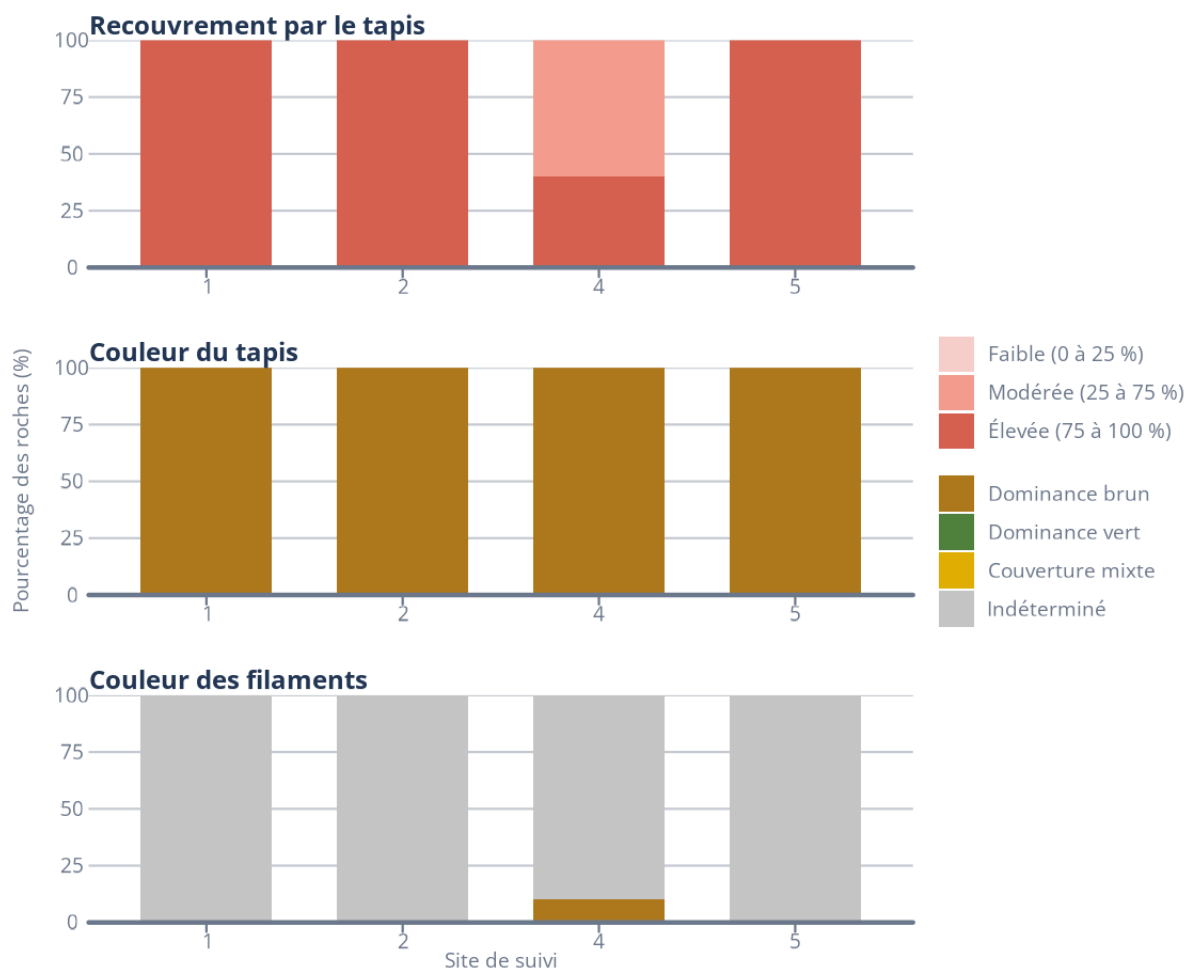
## Caractéristiques du périphyton

Sur la majorité des roches inspectées autour du lac, on observe un recouvrement élevé par le tapis de périphyton.

Les tapis de périphyton observés sont tous de couleur brune.

Des filaments de périphyton sont présents sur 2 % des roches examinées autour du lac et ils sont tous de couleur brune.

Une augmentation du recouvrement, l'apparition de filaments ou une variation de couleur sont des signes à surveiller dans le temps pour détecter un changement dans le milieu.
