## Lac Paul – Suivi du périphyton en 2011

| Numéro RSVL | 0061 |
| Municipalité(s) | Mille-Isles et Saint-Jérôme |
| Date(s) des observations | 26 et 27 août 2011 |

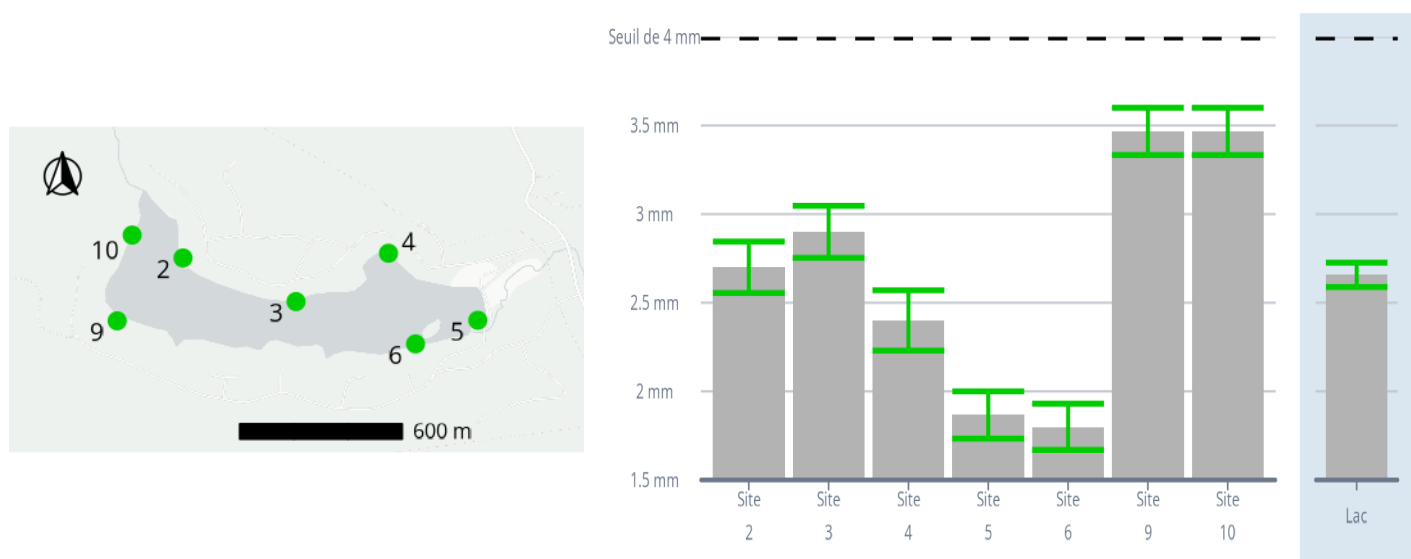
### Épaisseur moyenne du tapis de périphyton

Pour chaque site et pour l'ensemble du lac, les bandes grises représentent l'épaisseur moyenne du périphyton et les barres colorées illustrent la marge d'erreur autour de cette moyenne. À l'échelle du lac, l'épaisseur moyenne du tapis de périphyton est de 2,7 mm. Comme la marge d'erreur se situe entièrement sous la valeur seuil de 4 mm, cela suggère qu'il n'y a pas d'enrichissement en nutriments dans le littoral.

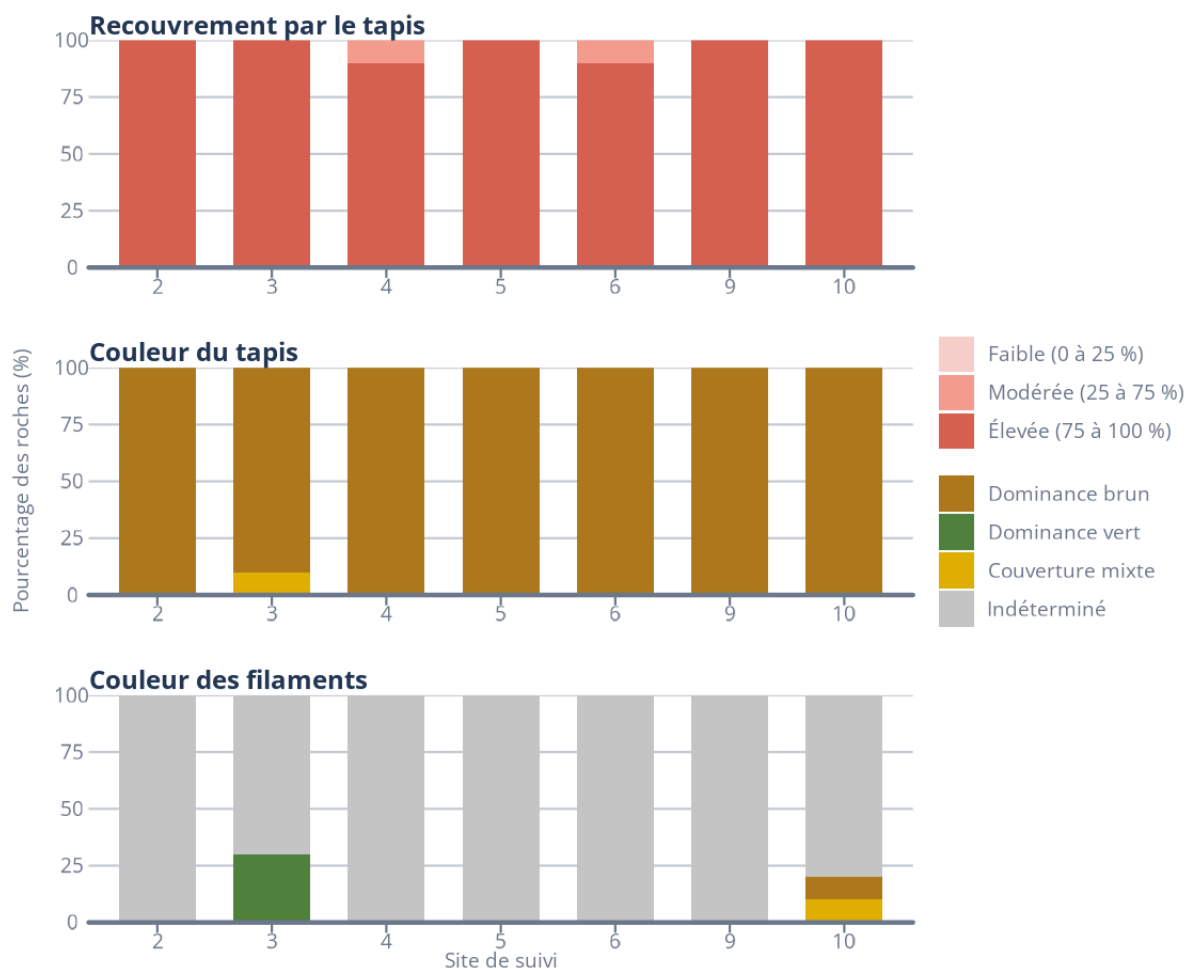
## Caractéristiques du périphyton

Sur la majorité des roches inspectées autour du lac, on observe un recouvrement élevé par le tapis de périphyton.

Parmi les tapis de périphyton observés, 99 % sont bruns et 1 % présentent un mélange de brun et de vert.

Des filaments de périphyton sont présents sur 7 % des roches examinées autour du lac.
