## Lac Paul – Suivi du périphyton en 2023

| Numéro RSVL | 0061 |
| Date(s) des observations | 21 et 23 août 2023 |

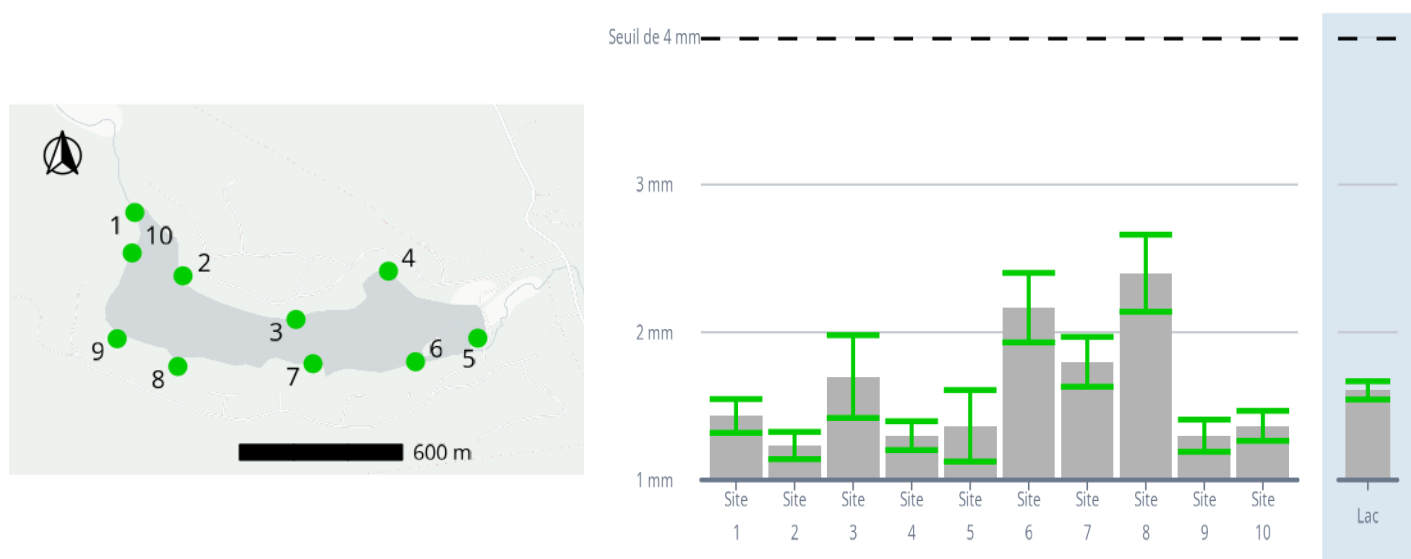
### Épaisseur moyenne du tapis de périphyton

Pour chaque site et pour l'ensemble du lac, les bandes grises représentent l'épaisseur moyenne du périphyton et les barres colorées illustrent la marge d'erreur autour de cette moyenne. À l'échelle du lac, l'épaisseur moyenne du tapis de périphyton est de 1,6 mm. Comme la marge d'erreur se situe entièrement sous la valeur seuil de 4 mm, cela suggère qu'il n'y a pas d'enrichissement en nutriments dans le littoral.

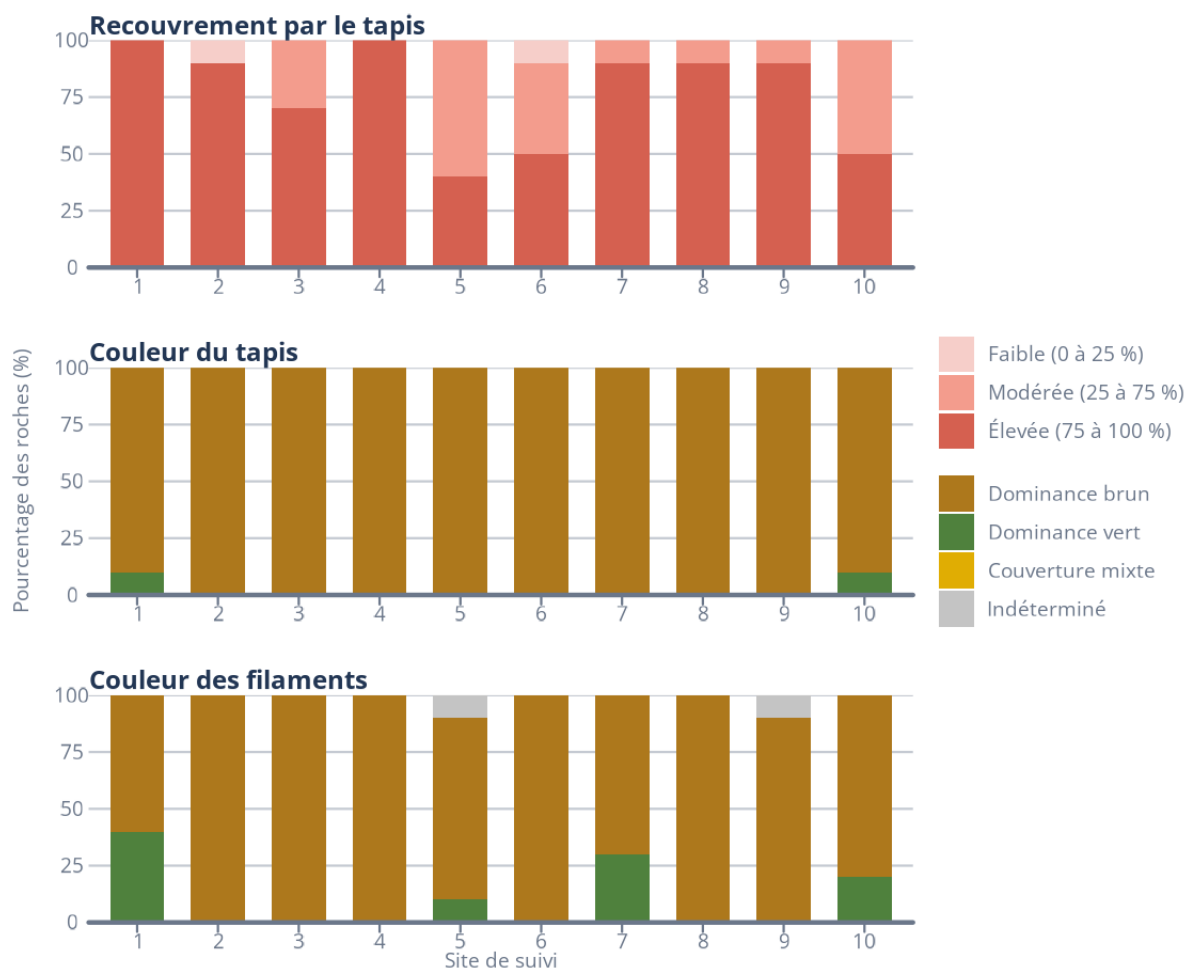
## Caractéristiques du périphyton

Les résultats sont exprimés en pourcentage de roches observées présentant chaque caractéristique.

Sur la majorité des roches inspectées autour du lac, on observe un recouvrement élevé par le tapis de périphyton.

Parmi les tapis de périphyton observés, 98 % sont bruns et 2 % sont verts.

Des filaments de périphyton sont présents sur 98 % des roches examinées autour du lac. Parmi les roches où des filaments sont observés, 90 % présentent des filaments bruns et 10 % présentent des filaments verts.
