## Lac Dainava – Suivi du périphyton en 2012

| Numéro RSVL | 0514 |
| Municipalité(s) | Mille-Isles |
| Date(s) des observations | 30 juillet 2012 |

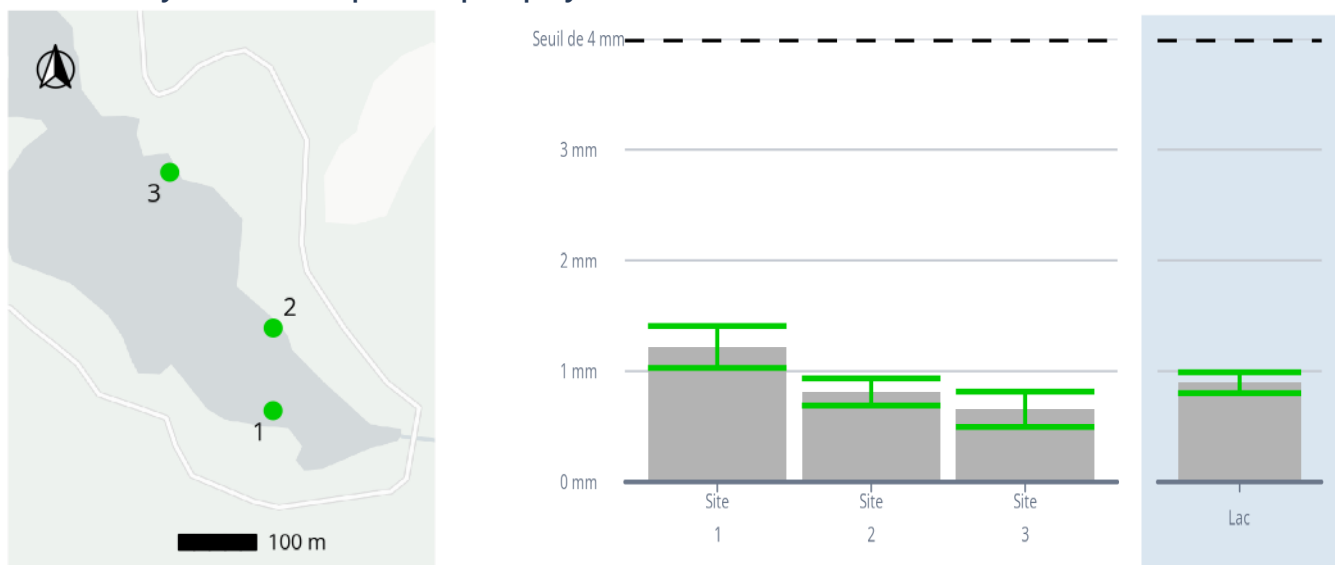
### Épaisseur moyenne du tapis de périphyton

Pour chaque site et pour l'ensemble du lac, les bandes grises représentent l'épaisseur moyenne du périphyton et les barres colorées illustrent la marge d'erreur autour de cette moyenne. À l'échelle du lac, l'épaisseur moyenne du tapis de périphyton est de 0,9 mm. Comme la marge d'erreur se situe entièrement sous la valeur seuil de 4 mm, cela suggère qu'il n'y a pas d'enrichissement en nutriments dans le littoral.

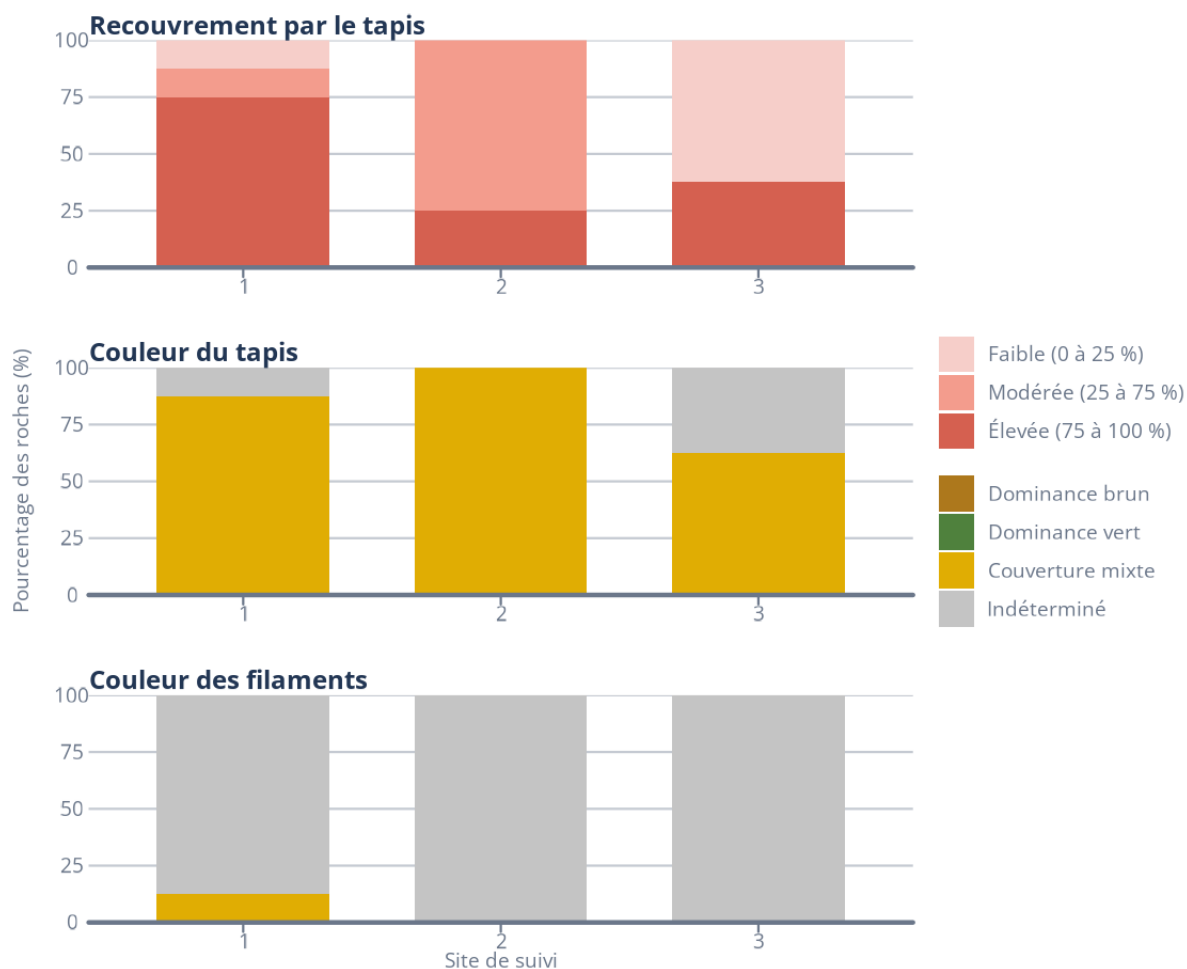
## Caractéristiques du périphyton

À l'échelle du lac, 25 % des roches inspectées ont un recouvrement faible, 29 % ont un recouvrement moyen et 46 % ont un recouvrement élevé. Le site d'échantillonnage 1 se démarque par un recouvrement particulièrement élevé.

Les tapis de périphyton présentent tous une combinaison de brun et de vert.

Des filaments de périphyton sont présents sur 4 % des roches examinées autour du lac et ils présentent tous une combinaison de brun et de vert.
