## Lac Dainava – Suivi du périphyton en 2013

| Numéro RSVL | 0514 |
| Municipalité(s) | Mille-Isles |

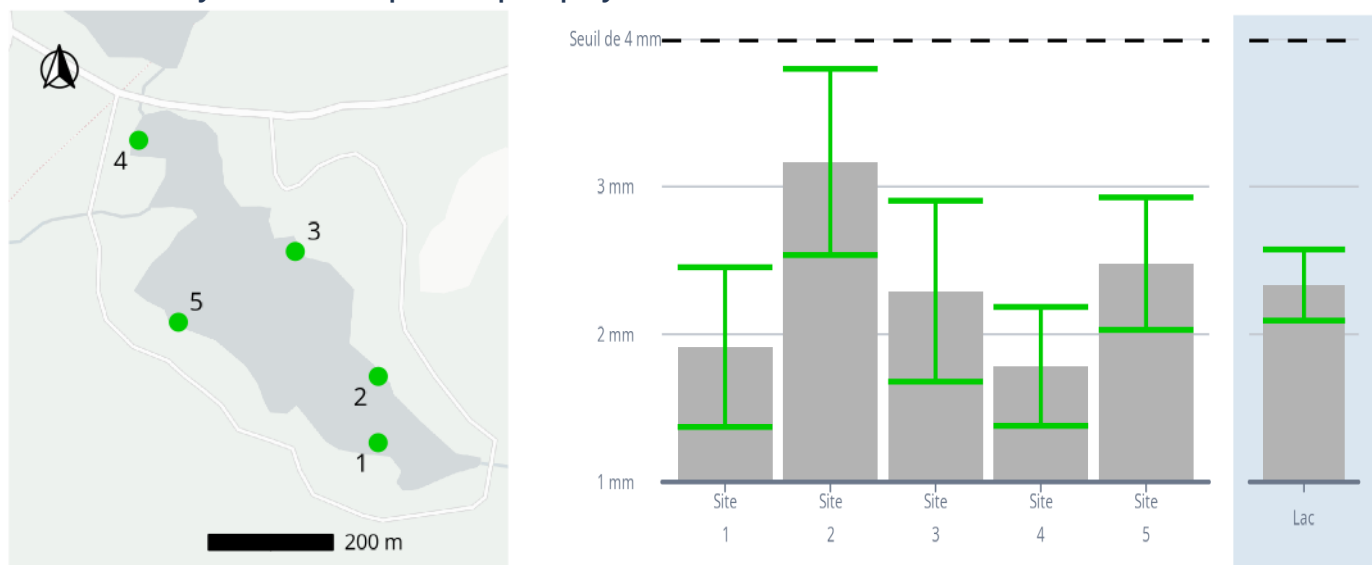
### Épaisseur moyenne du tapis de périphyton

Pour chaque site et pour l'ensemble du lac, les bandes grises représentent l'épaisseur moyenne du périphyton et les barres colorées illustrent la marge d'erreur autour de cette moyenne. À l'échelle du lac, l'épaisseur moyenne du tapis de périphyton est de 2,3 mm. Comme la marge d'erreur se situe entièrement sous la valeur seuil de 4 mm, cela suggère qu'il n'y a pas d'enrichissement en nutriments dans le littoral.

Les caractéristiques du périphyton peuvent varier d'un secteur à l'autre en fonction des apports locaux en nutriments, mais aussi en fonction de la présence d'herbivores aquatiques, de la lumière disponible ou de l'exposition au vent et aux courants.

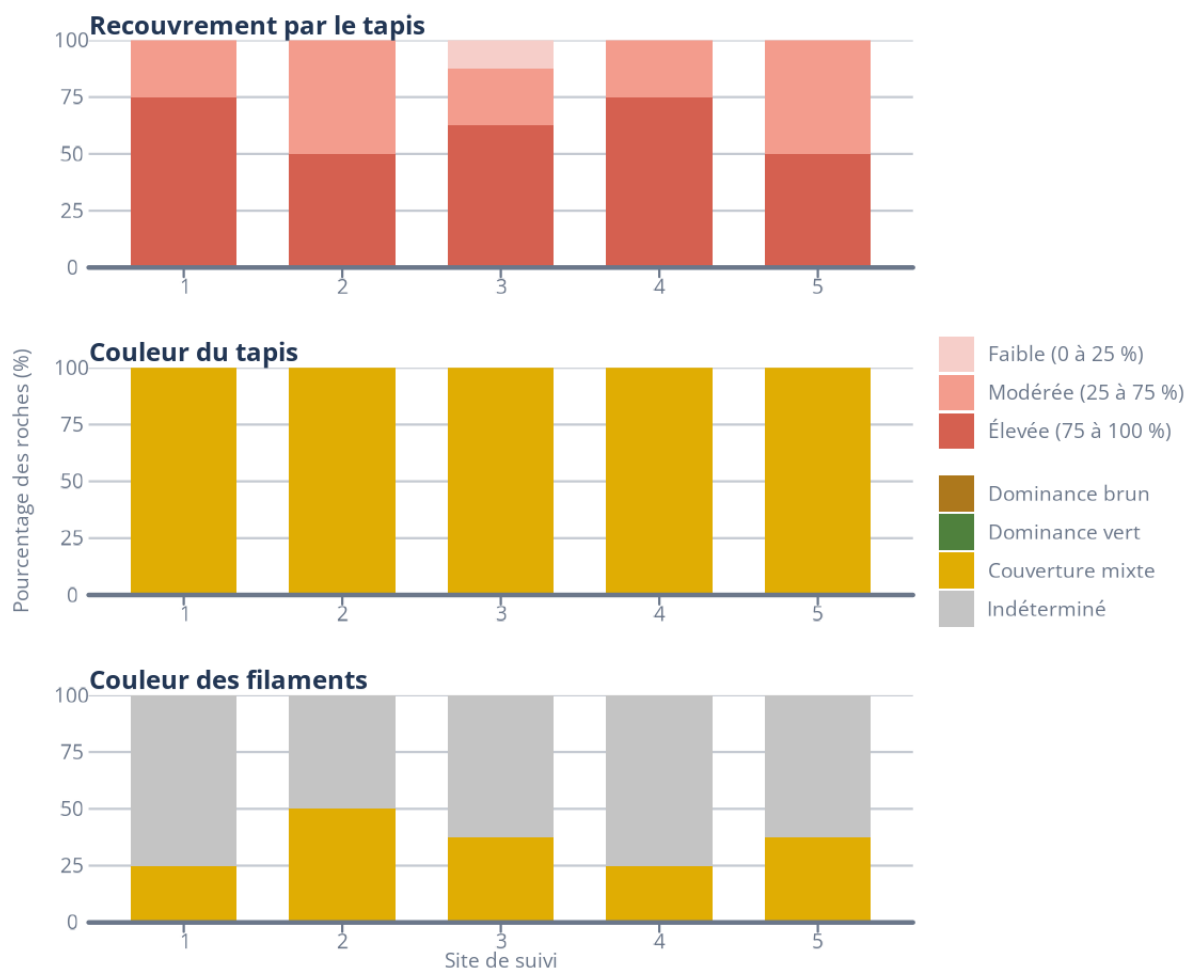
## Caractéristiques du périphyton

Les résultats sont exprimés en pourcentage de roches observées présentant chaque caractéristique.

Sur la majorité des roches inspectées autour du lac, on observe un recouvrement élevé par le tapis de périphyton.

Les tapis de périphyton présentent tous une combinaison de brun et de vert.

Des filaments de périphyton sont présents sur 35 % des roches examinées autour du lac et ils présentent tous une combinaison de brun et de vert.

Une augmentation du recouvrement, l'apparition de filaments ou une variation de couleur sont des signes à surveiller dans le temps pour détecter un changement dans le milieu.
