## Lac Dainava – Suivi du périphyton en 2014

| Numéro RSVL | 0514 |
| Municipalité(s) | Mille-Isles |
| Date(s) des observations | 22 juillet 2014 et 7, 9 et 10 août 2014 |

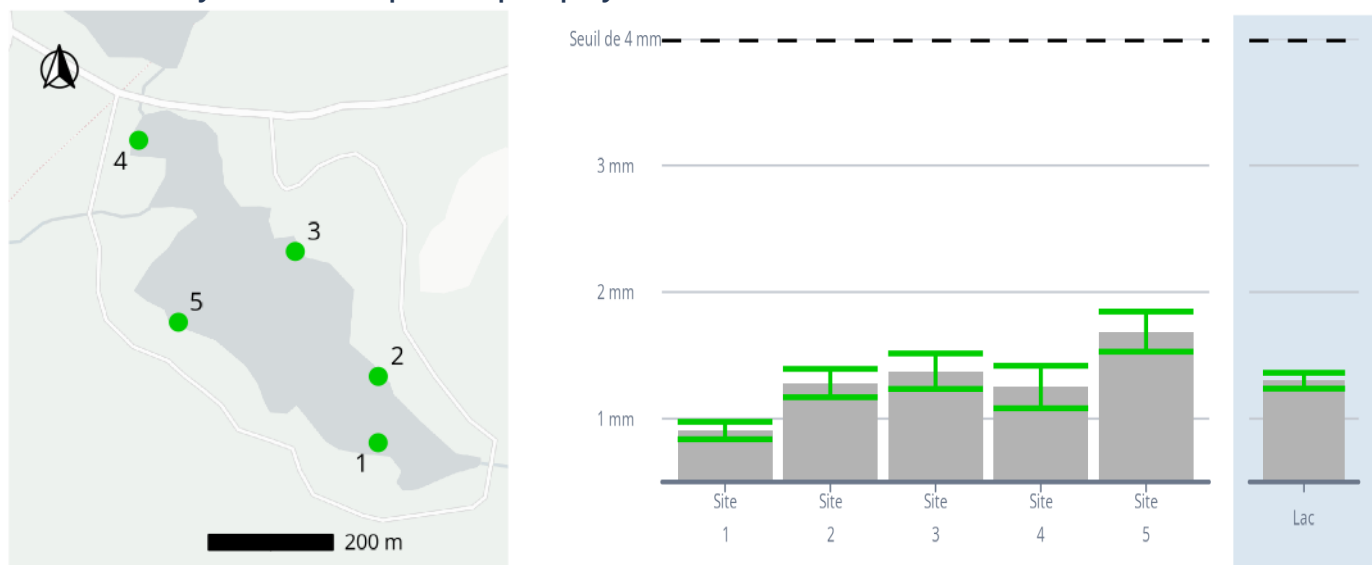
### Épaisseur moyenne du tapis de périphyton

Pour chaque site et pour l'ensemble du lac, les bandes grises représentent l'épaisseur moyenne du périphyton et les barres colorées illustrent la marge d'erreur autour de cette moyenne. À l'échelle du lac, l'épaisseur moyenne du tapis de périphyton est de 1,3 mm. Comme la marge d'erreur se situe entièrement sous la valeur seuil de 4 mm, cela suggère qu'il n'y a pas d'enrichissement en nutriments dans le littoral.

Les caractéristiques du périphyton peuvent varier d'un secteur à l'autre en fonction des apports locaux en nutriments, mais aussi en fonction de la présence d'herbivores aquatiques, de la lumière disponible ou de l'exposition au vent et aux courants.

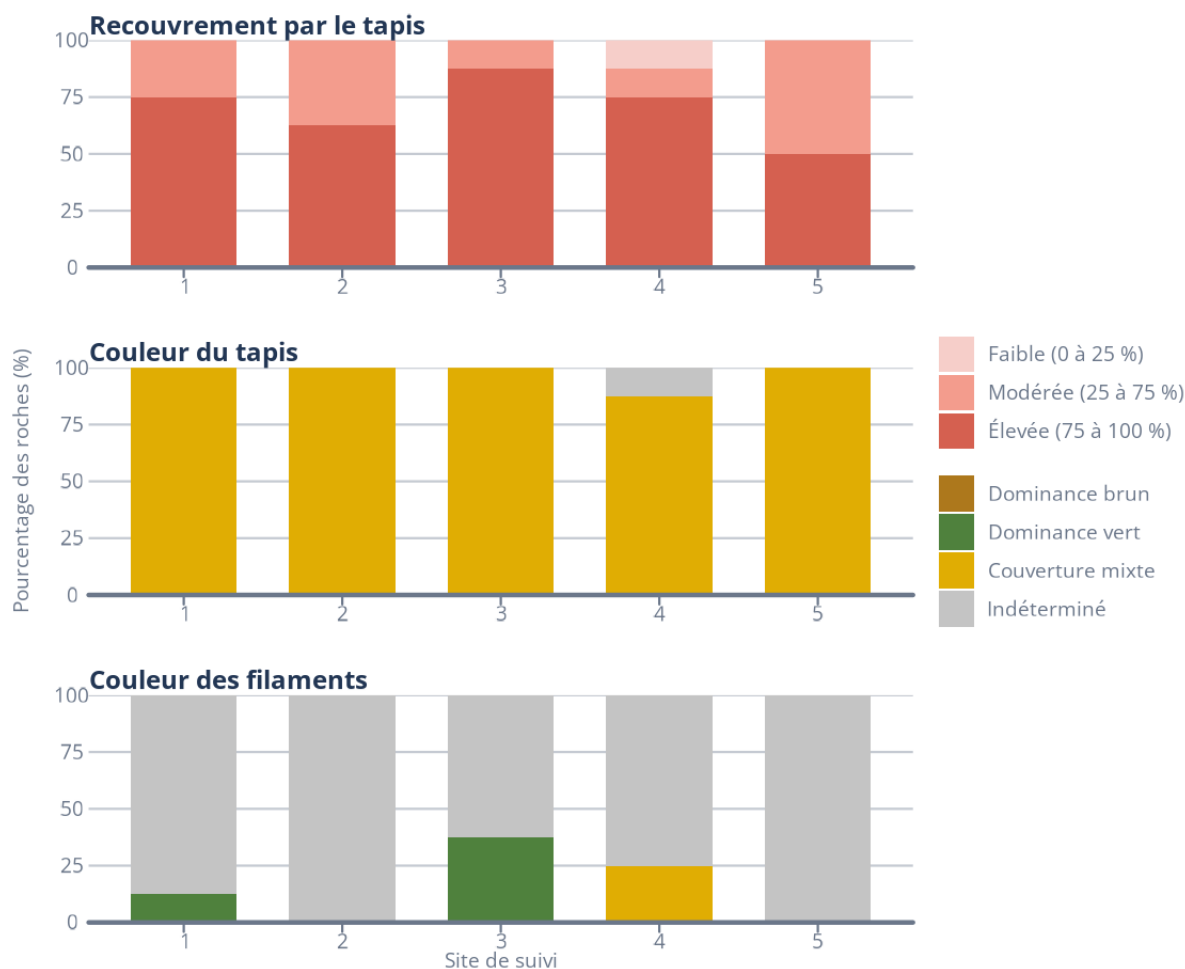
## Caractéristiques du périphyton

Sur la majorité des roches inspectées autour du lac, on observe un recouvrement élevé par le tapis de périphyton.

Les tapis de périphyton présentent tous une combinaison de brun et de vert.

Des filaments de périphyton sont présents sur 15 % des roches examinées autour du lac.

Une augmentation du recouvrement, l'apparition de filaments ou une variation de couleur sont des signes à surveiller dans le temps pour détecter un changement dans le milieu.
