## Lac Chevreuil – Suivi du périphyton en 2013

| Numéro RSVL | 0395 |
| Municipalité(s) | Gore |
| Date(s) des observations | 1 août 2013 |

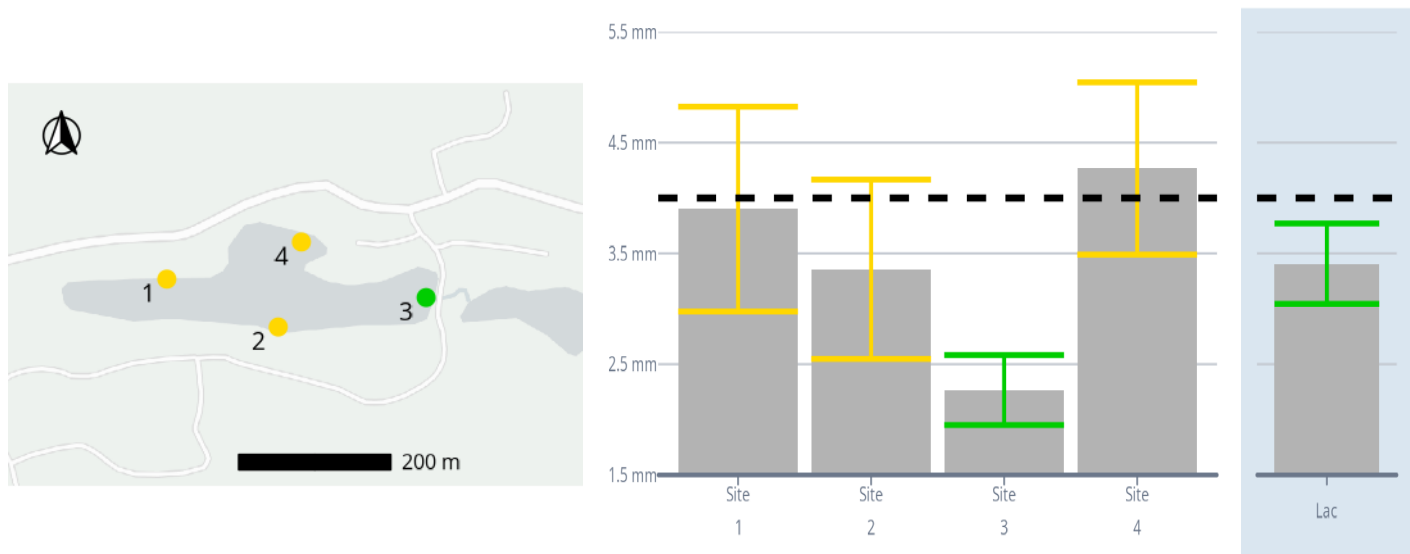
### Épaisseur moyenne du tapis de périphyton

Pour chaque site et pour l'ensemble du lac, les bandes grises représentent l'épaisseur moyenne du périphyton et les barres colorées illustrent la marge d'erreur autour de cette moyenne. À l'échelle du lac, l'épaisseur moyenne du tapis de périphyton est de 3,4 mm. Comme la marge d'erreur se situe entièrement sous la valeur seuil de 4 mm, cela suggère qu'il n'y a pas d'enrichissement en nutriments dans le littoral. Toutefois, pour 3 des 4 sites, la marge d'erreur englobe la valeur seuil de 4 mm, ce qui suggère un enrichissement probable en nutriments à ces endroits.

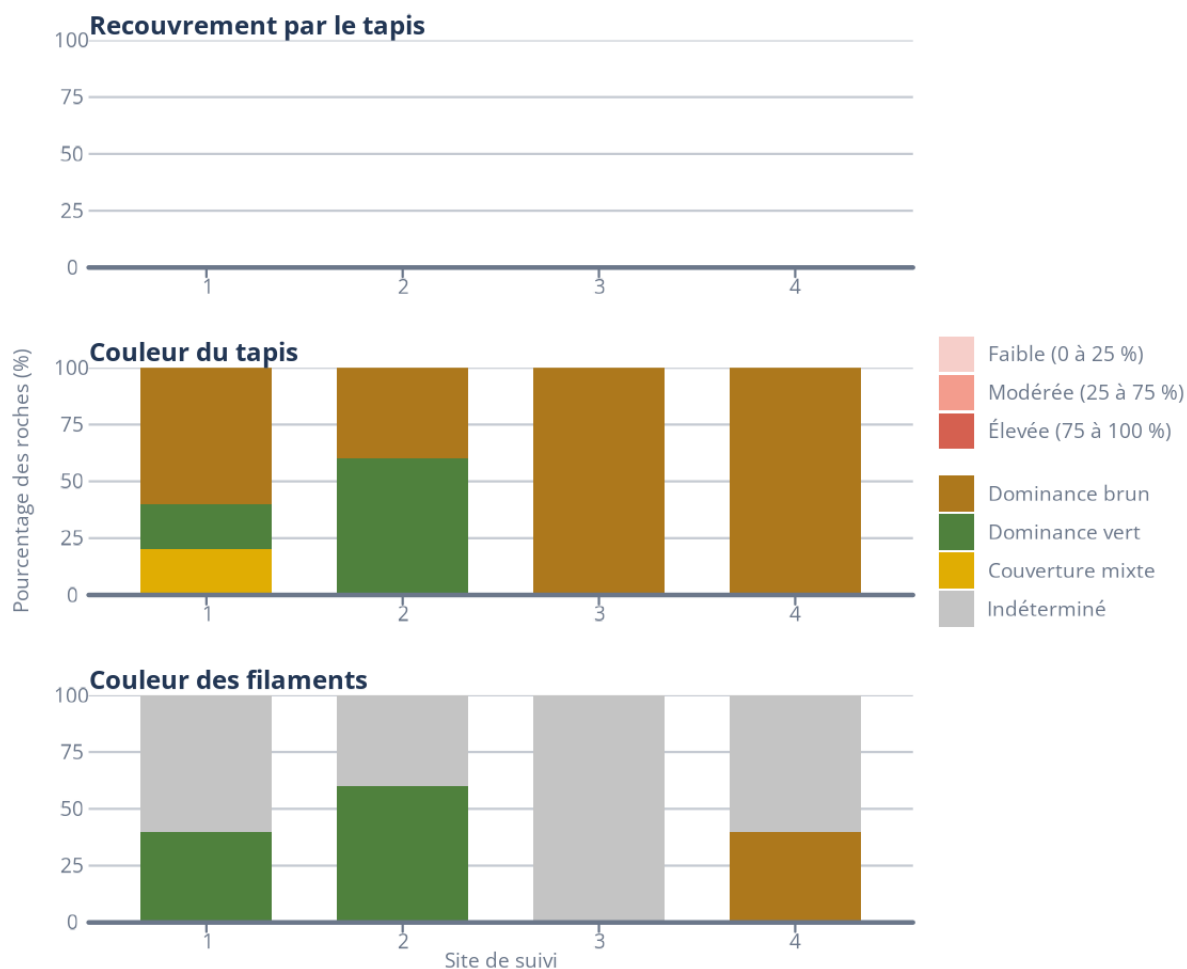
## Caractéristiques du périphyton

Parmi les tapis de périphyton observés, 75 % sont bruns, 20 % sont verts et 5 % présentent un mélange de brun et de vert.

Des filaments de périphyton sont présents sur 35 % des roches examinées autour du lac.
