## Lac Castor – Suivi du périphyton en 2020

| Numéro RSVL | 0826 |
| Municipalité(s) | Rivière-Rouge |
| Date(s) des observations | 28 juillet 2020 |

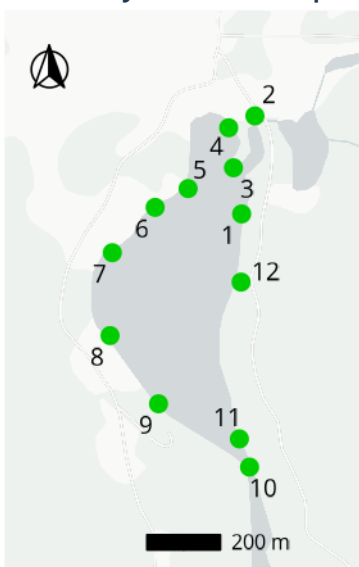
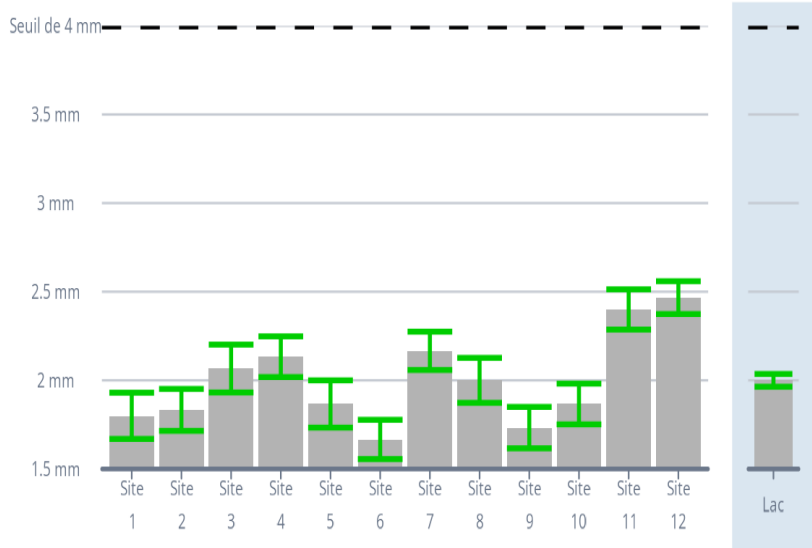
### Épaisseur moyenne du tapis de périphyton

Pour chaque site et pour l'ensemble du lac, les bandes grises représentent l'épaisseur moyenne du périphyton et les barres colorées illustrent la marge d'erreur autour de cette moyenne. À l'échelle du lac, l'épaisseur moyenne du tapis de périphyton est de 2,0 mm. Comme la marge d'erreur se situe entièrement sous la valeur seuil de 4 mm, cela suggère qu'il n'y a pas d'enrichissement en nutriments dans le littoral.

Les caractéristiques du périphyton peuvent varier d'un secteur à l'autre en fonction des apports locaux en nutriments, mais aussi en fonction de la présence d'herbivores aquatiques, de la lumière disponible ou de l'exposition au vent et aux courants.

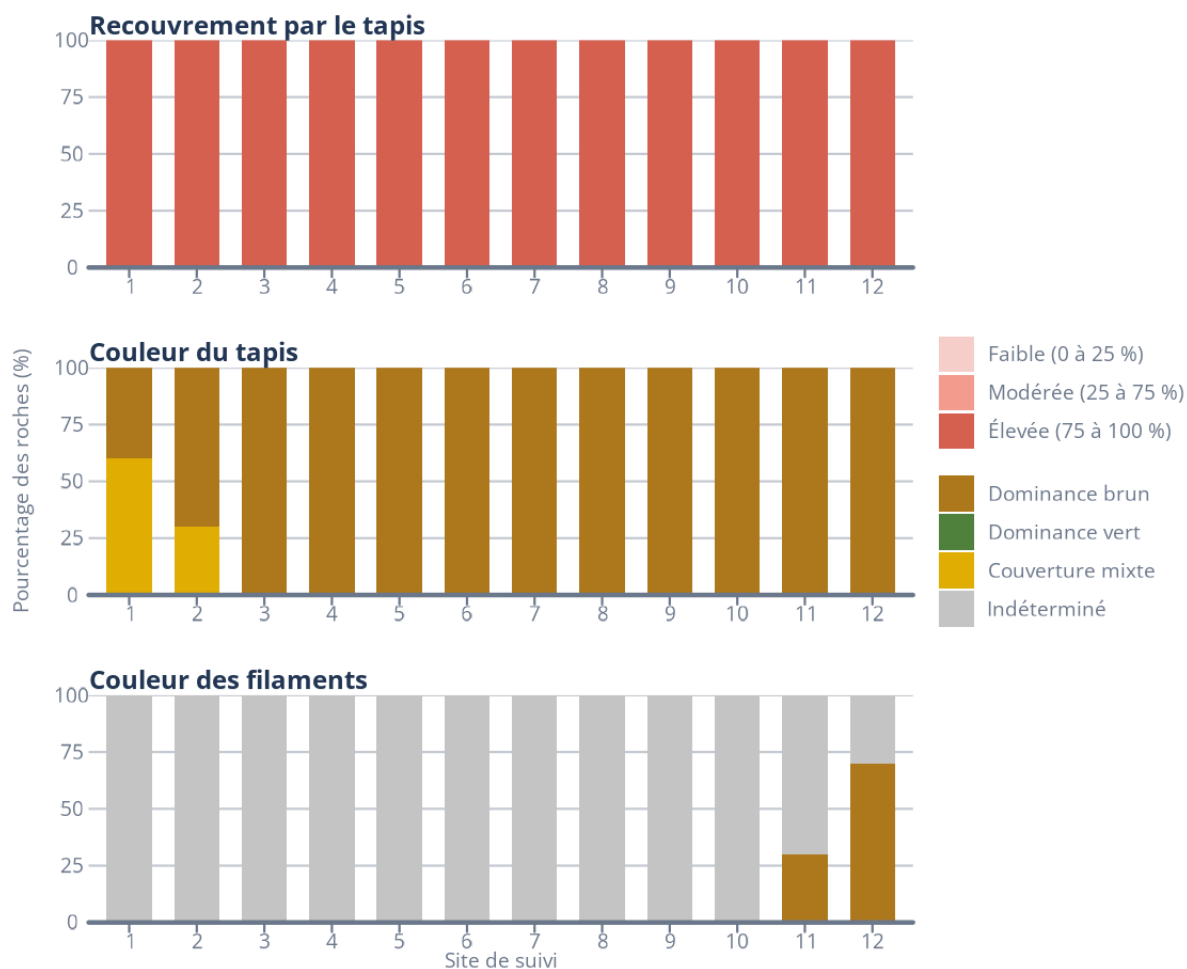
## Caractéristiques du périphyton

Sur toutes les roches inspectées autour du lac, on observe un recouvrement élevé par le tapis de périphyton.

Parmi les tapis de périphyton observés, 92 % sont bruns et 8 % présentent un mélange de brun et de vert.

Des filaments de périphyton sont présents sur 8 % des roches examinées autour du lac et ils sont tous de couleur brune.

Une augmentation du recouvrement, l'apparition de filaments ou une variation de couleur sont des signes à surveiller dans le temps pour détecter un changement dans le milieu.
