## Lac du Barrage – Suivi du périphyton en 2017

Numéro LCE F3493  
Date(s) des observations 9 août 2017

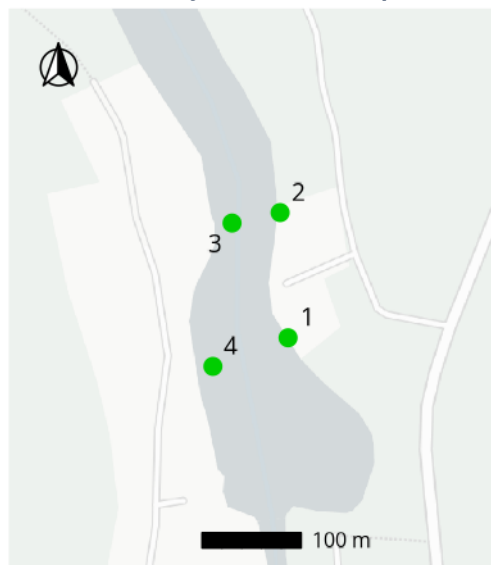
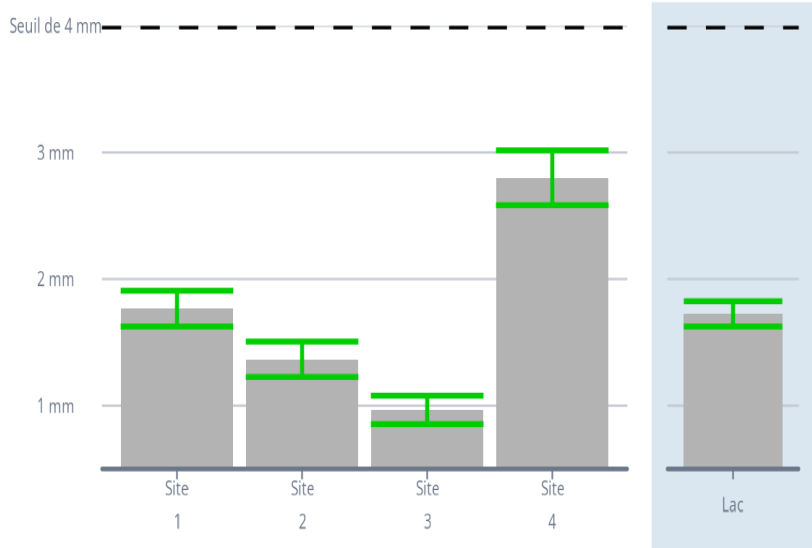
### Épaisseur moyenne du tapis de périphyton

Pour chaque site et pour l'ensemble du lac, les bandes grises représentent l'épaisseur moyenne du périphyton et les barres colorées illustrent la marge d'erreur autour de cette moyenne. À l'échelle du lac, l'épaisseur moyenne du tapis de périphyton est de 1,7 mm. Comme la marge d'erreur se situe entièrement sous la valeur seuil de 4 mm, cela suggère qu'il n'y a pas d'enrichissement en nutriments dans le littoral.

Les caractéristiques du périphyton peuvent varier d'un secteur à l'autre en fonction des apports locaux en nutriments, mais aussi en fonction de la présence d'herbivores aquatiques, de la lumière disponible ou de l'exposition au vent et aux courants.

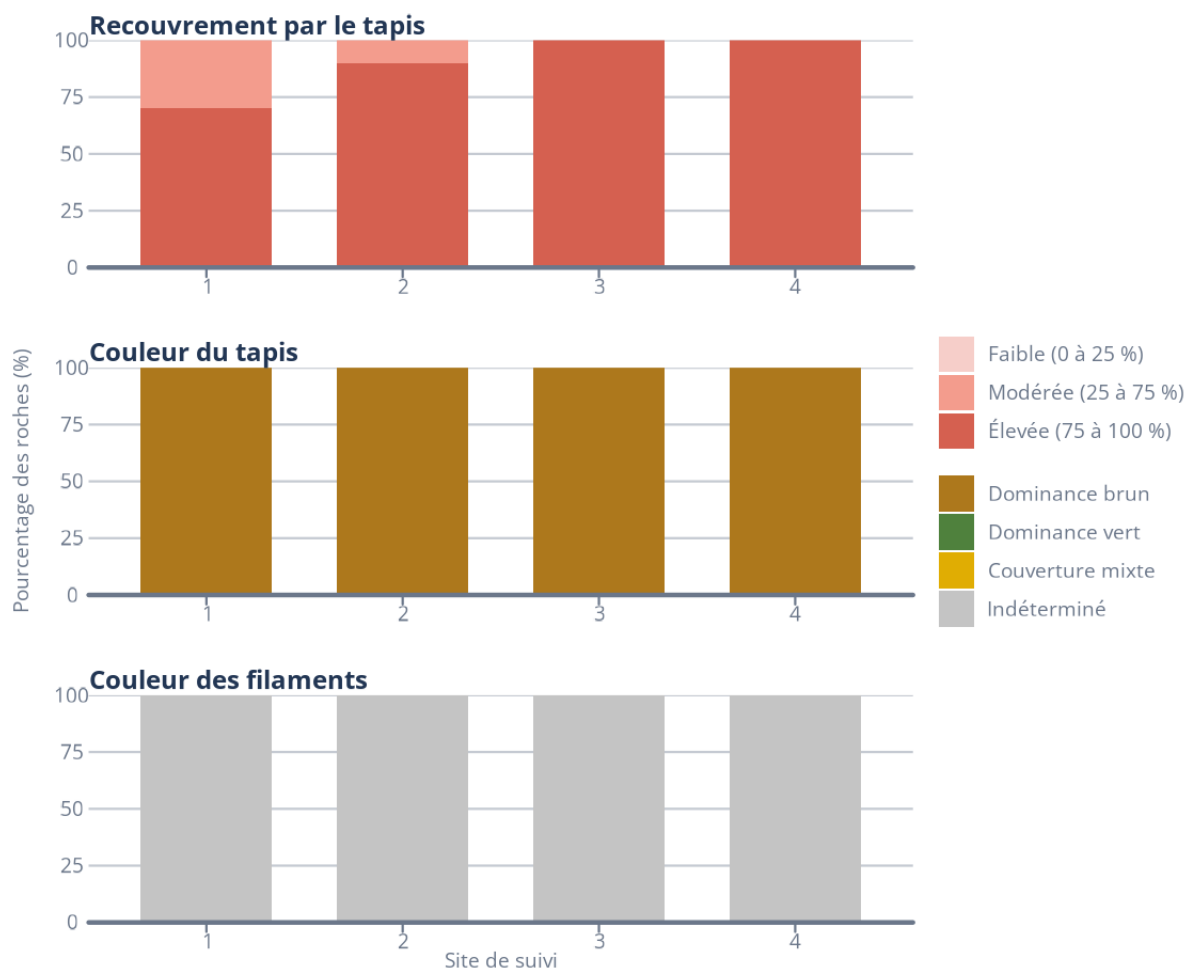
## Caractéristiques du périphyton

Les résultats sont exprimés en pourcentage de roches observées présentant chaque caractéristique.

Sur la majorité des roches inspectées autour du lac, on observe un recouvrement élevé par le tapis de périphyton.

Les tapis de périphyton observés sont tous de couleur brune.

Aucun filament de périphyton n'a été observé.

Une augmentation du recouvrement, l'apparition de filaments ou une variation de couleur sont des signes à surveiller dans le temps pour détecter un changement dans le milieu.
