## Lac du Barrage – Suivi du périphyton en 2018

| Numéro LCE | F3493 |
| Date(s) des observations | 20 août 2018 |

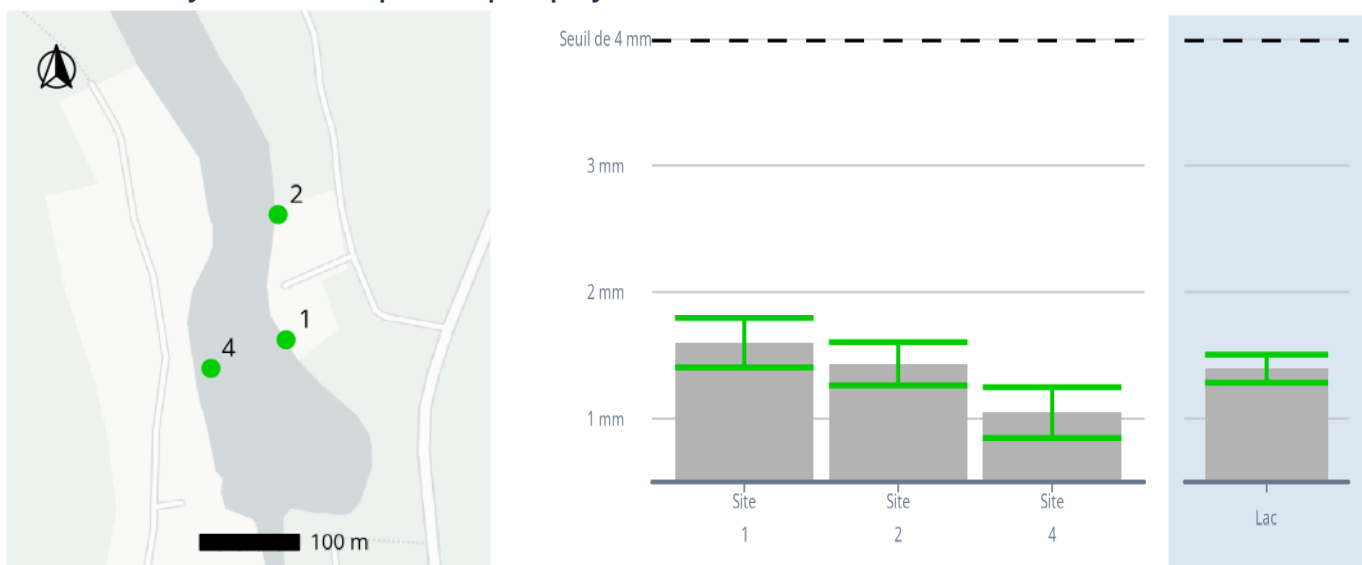
### Épaisseur moyenne du tapis de périphyton

Pour chaque site et pour l'ensemble du lac, les bandes grises représentent l'épaisseur moyenne du périphyton et les barres colorées illustrent la marge d'erreur autour de cette moyenne. À l'échelle du lac, l'épaisseur moyenne du tapis de périphyton est de 1,4 mm. Comme la marge d'erreur se situe entièrement sous la valeur seuil de 4 mm, cela suggère qu'il n'y a pas d'enrichissement en nutriments dans le littoral.

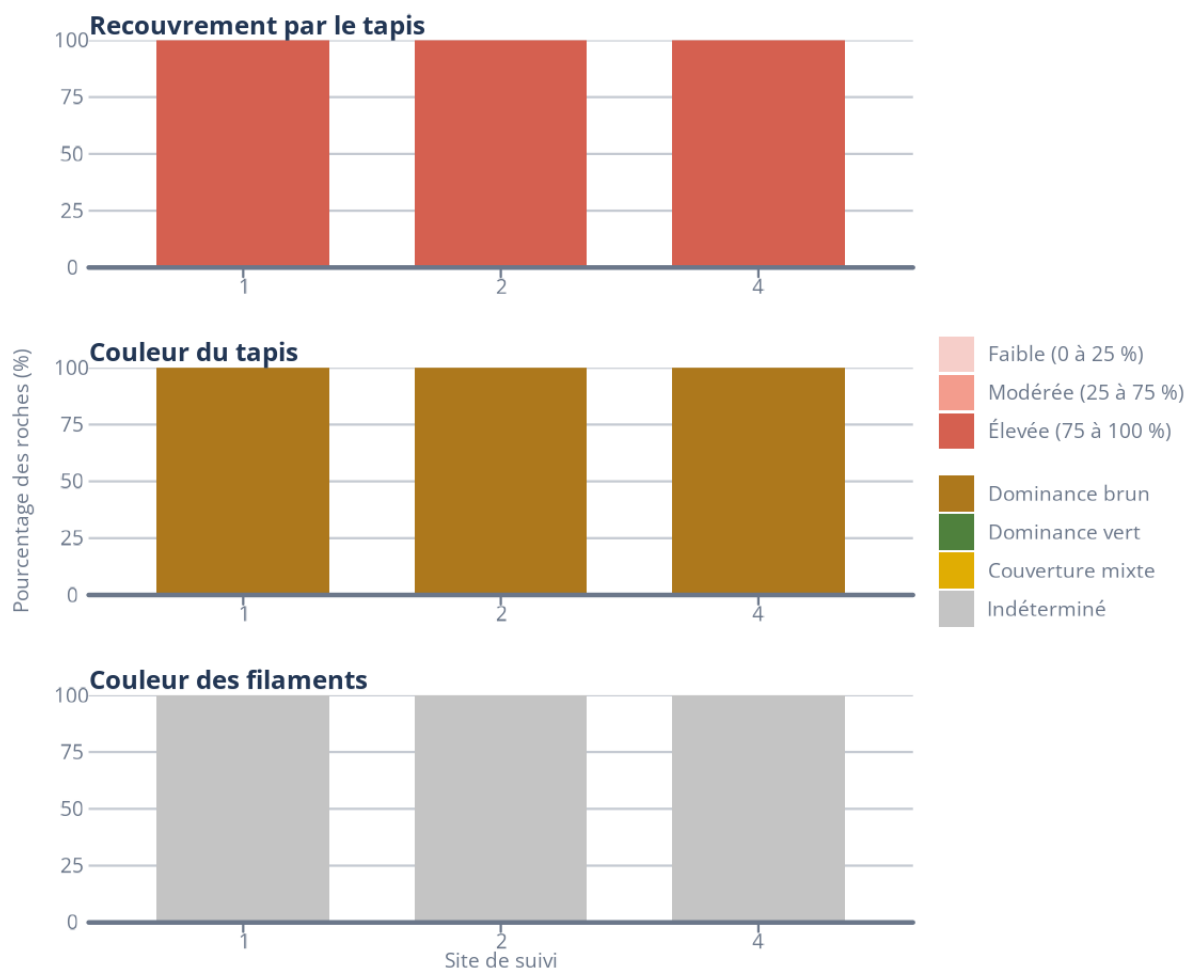
## Caractéristiques du périphyton

Sur toutes les roches inspectées autour du lac, on observe un recouvrement élevé par le tapis de périphyton.

Les tapis de périphyton observés sont tous de couleur brune.

Aucun filament de périphyton n'a été observé.
