## Lac du Barrage – Suivi du périphyton en 2019

| Numéro LCE | F3493 |
| Date(s) des observations | 12 août 2019 |

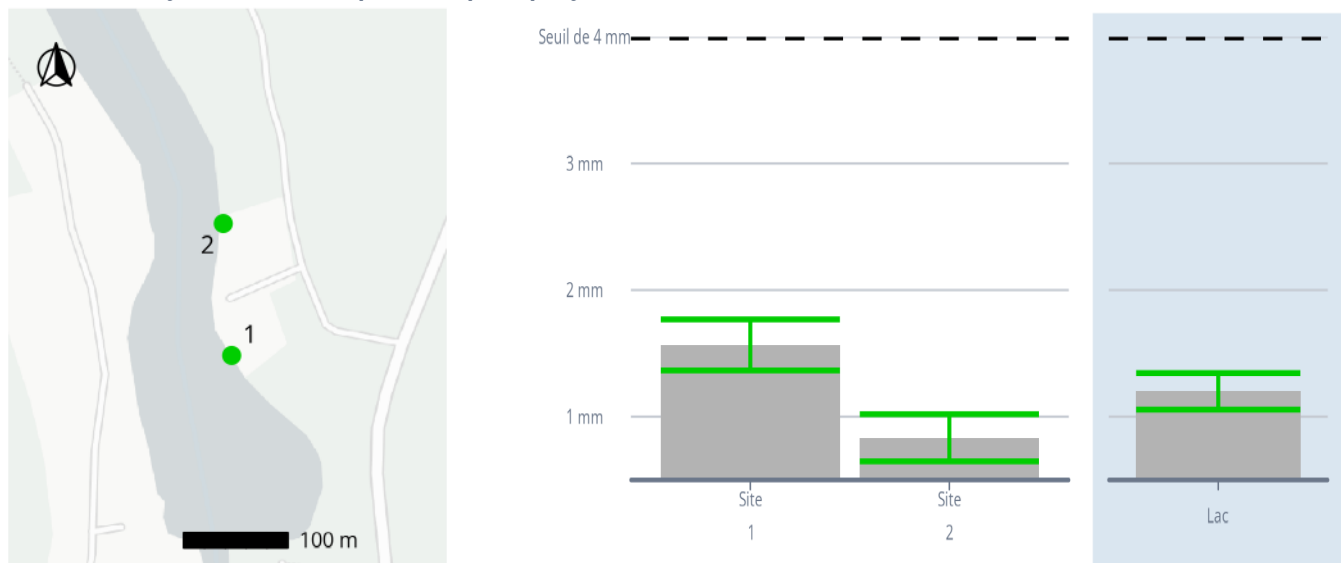
### Épaisseur moyenne du tapis de périphyton

Pour chaque site et pour l'ensemble du lac, les bandes grises représentent l'épaisseur moyenne du périphyton et les barres colorées illustrent la marge d'erreur autour de cette moyenne. À l'échelle du lac, l'épaisseur moyenne du tapis de périphyton est de 1,2 mm. Comme la marge d'erreur se situe entièrement sous la valeur seuil de 4 mm, cela suggère qu'il n'y a pas d'enrichissement en nutriments dans le littoral.

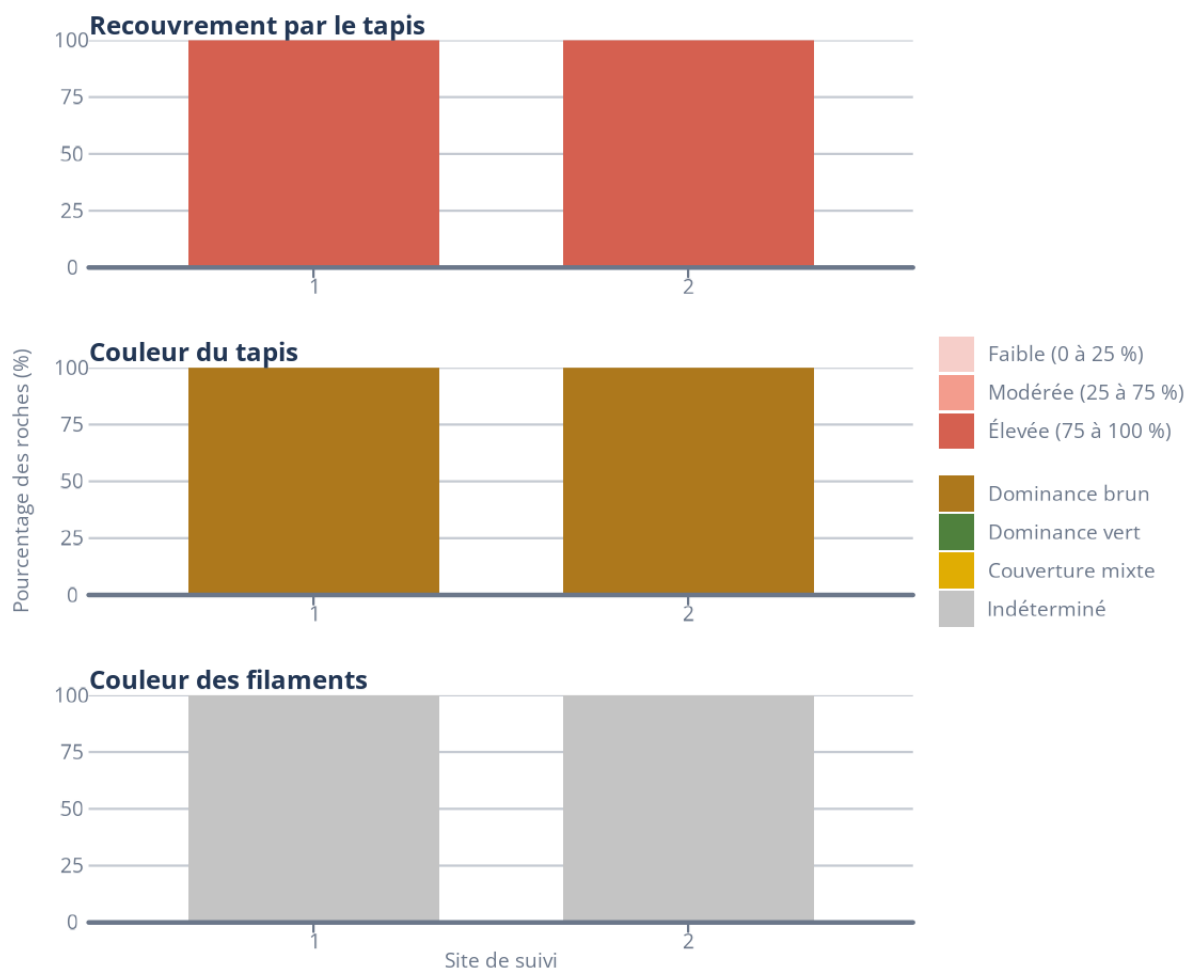
## Caractéristiques du périphyton

Les résultats sont exprimés en pourcentage de roches observées présentant chaque caractéristique.

Sur toutes les roches inspectées autour du lac, on observe un recouvrement élevé par le tapis de périphyton.

Les tapis de périphyton observés sont tous de couleur brune.

Aucun filament de périphyton n'a été observé.
