## Lac Chaud – Suivi du périphyton en 2019

| Numéro RSVL | 0039 |
| Municipalité(s) | La Macaza |
| Date(s) des observations | 15 et 17 juillet 2019 |

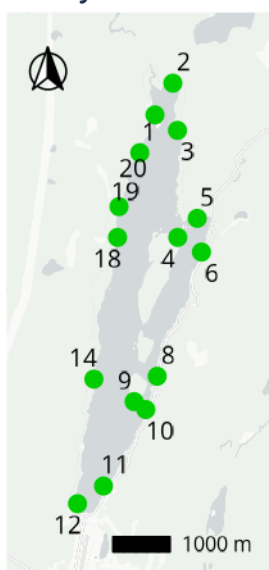
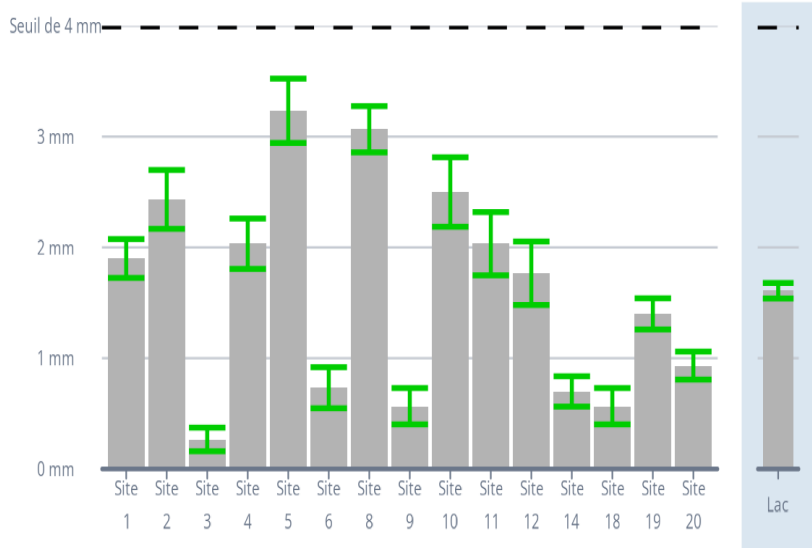
### Épaisseur moyenne du tapis de périphyton

Pour chaque site et pour l'ensemble du lac, les bandes grises représentent l'épaisseur moyenne du périphyton et les barres colorées illustrent la marge d'erreur autour de cette moyenne. À l'échelle du lac, l'épaisseur moyenne du tapis de périphyton est de 1,6 mm. Comme la marge d'erreur se situe entièrement sous la valeur seuil de 4 mm, cela suggère qu'il n'y a pas d'enrichissement en nutriments dans le littoral.

Les caractéristiques du périphyton peuvent varier d'un secteur à l'autre en fonction des apports locaux en nutriments, mais aussi en fonction de la présence d'herbivores aquatiques, de la lumière disponible ou de l'exposition au vent et aux courants.

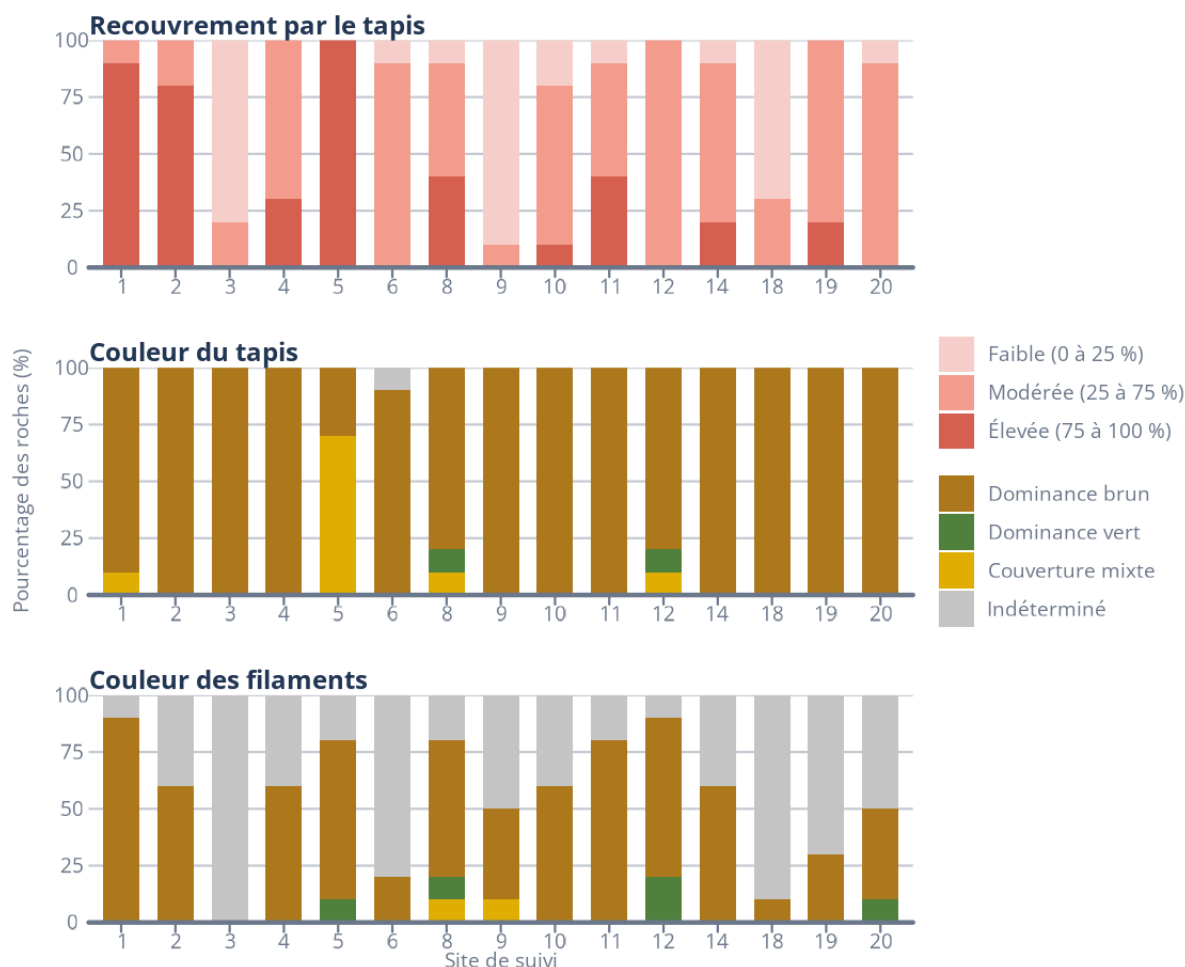
## Caractéristiques du périphyton

Les résultats sont exprimés en pourcentage de roches observées présentant chaque caractéristique.

Sur la majorité des roches inspectées autour du lac, on observe un recouvrement modéré par le tapis de périphyton. Les sites d'échantillonnage 1, 2 et 5 se démarquent par un recouvrement particulièrement élevé.

Parmi les tapis de périphyton observés, 92 % sont bruns, 7 % présentent un mélange de brun et de vert et 1 % sont verts.

Des filaments de périphyton sont présents sur 55 % des roches examinées autour du lac. Parmi les roches où des filaments sont observés, 92 % présentent des filaments bruns, 6 % présentent des filaments verts et 2 % présentent des filaments avec une combinaison de brun et de vert.

Une augmentation du recouvrement, l'apparition de filaments ou une variation de couleur sont des signes à surveiller dans le temps pour détecter un changement dans le milieu.
